## **Vorerkundung auf Kampfmittelbelastung Brühlmatten, K 4941 und Sonnmatte, Sportplatz Sulzburg und Ballrechten-Dottingen**

Datum: 22.08.2022

Projekt-Nr.: 22.08.26-01

Auftraggeber: Stadt Sulzburg  
Hauptstraße 60  
79295 Sulzburg

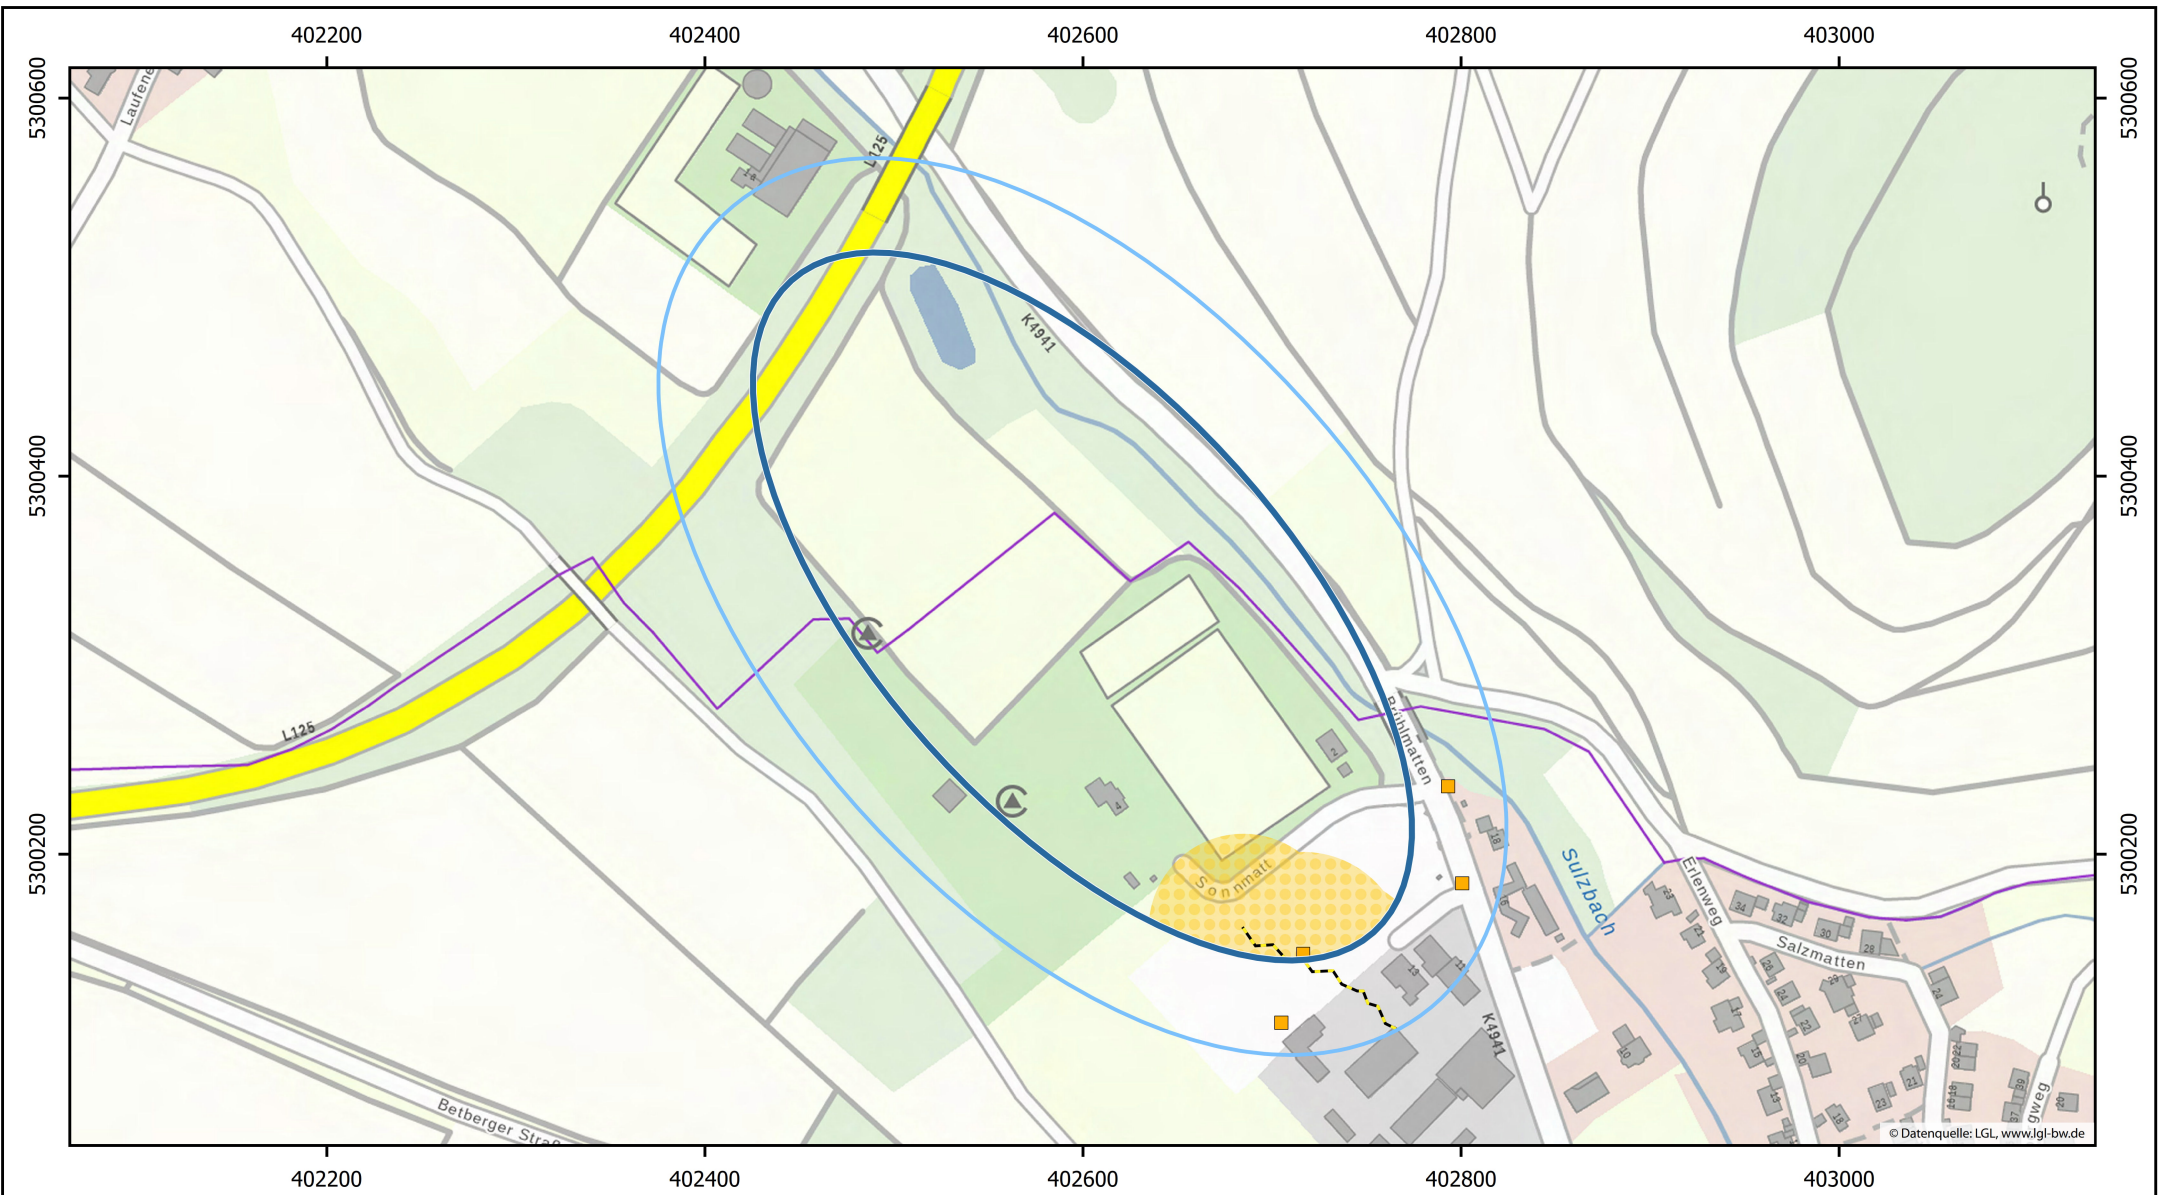
**Anlage 1:** Ergebnis der Vorerkundung auf Kampfmittelbelastung sowie Ausschnittvergrößerung eines Luftbilds vom 15.02.1945

Auf den untersuchten Luftbildern finden sich keine Hinweise, die auf eine Bombardierung des Untersuchungsgebiets mit Sprengbomben oder einen Beschuss mit Artillerie rückschließen lassen. Ebenso ergeben sich keine Hinweise auf zerstörte Gebäude. Im südlichen Bereich der Auswertungsfläche sind mehrere Stellungen sowie ein Deckungsgraben erkennbar.

Deckungsgraben mit einem Sicherheitsradius von 50 Metern gepuffert (siehe Anlage 1). In diesem Bereich kann aufgrund des zweitägigen Widerstands und der späten Aufgabe der Stellungen neben Panzer- und/oder Artilleriegranaten auch die Gefahr von zurückgelassener Munition und Handkampfmitteln nicht ausgeschlossen werden, weshalb ein Teilbereich des Untersuchungsgebiets als „Kampfmittelverdachtsfläche“ auszuweisen ist.

Ergebnis der Vorerkundung auf Kampfmittelbelastung. Lediglich Befunde innerhalb der Auswertungsfläche sind dargestellt.

**Aufgrund des Ergebnisses der Vorerkundung auf Kampfmittelbelastung aus dem Zweiten Weltkrieg ist für diesen Teilbereich eine nähere Überprüfung durch den Kampfmittelbeseitigungsdienst Baden-Württemberg oder durch ein privates autorisiertes Unternehmen dringend zu empfehlen. Eingriffe in den Untergrund jeglicher Art und Arbeiten, die Erschütterungen des Untergrunds verursachen, sollten vorher nicht durchgeführt werden.**
