**DENKMALPFLEGERISCHER WERTEPLAN  
GESAMTANLAGE Sulzburg**

11/2015  
Lampert-Grohe, Viola

### Denkmalpflegerischer Werteplan Sulzburg

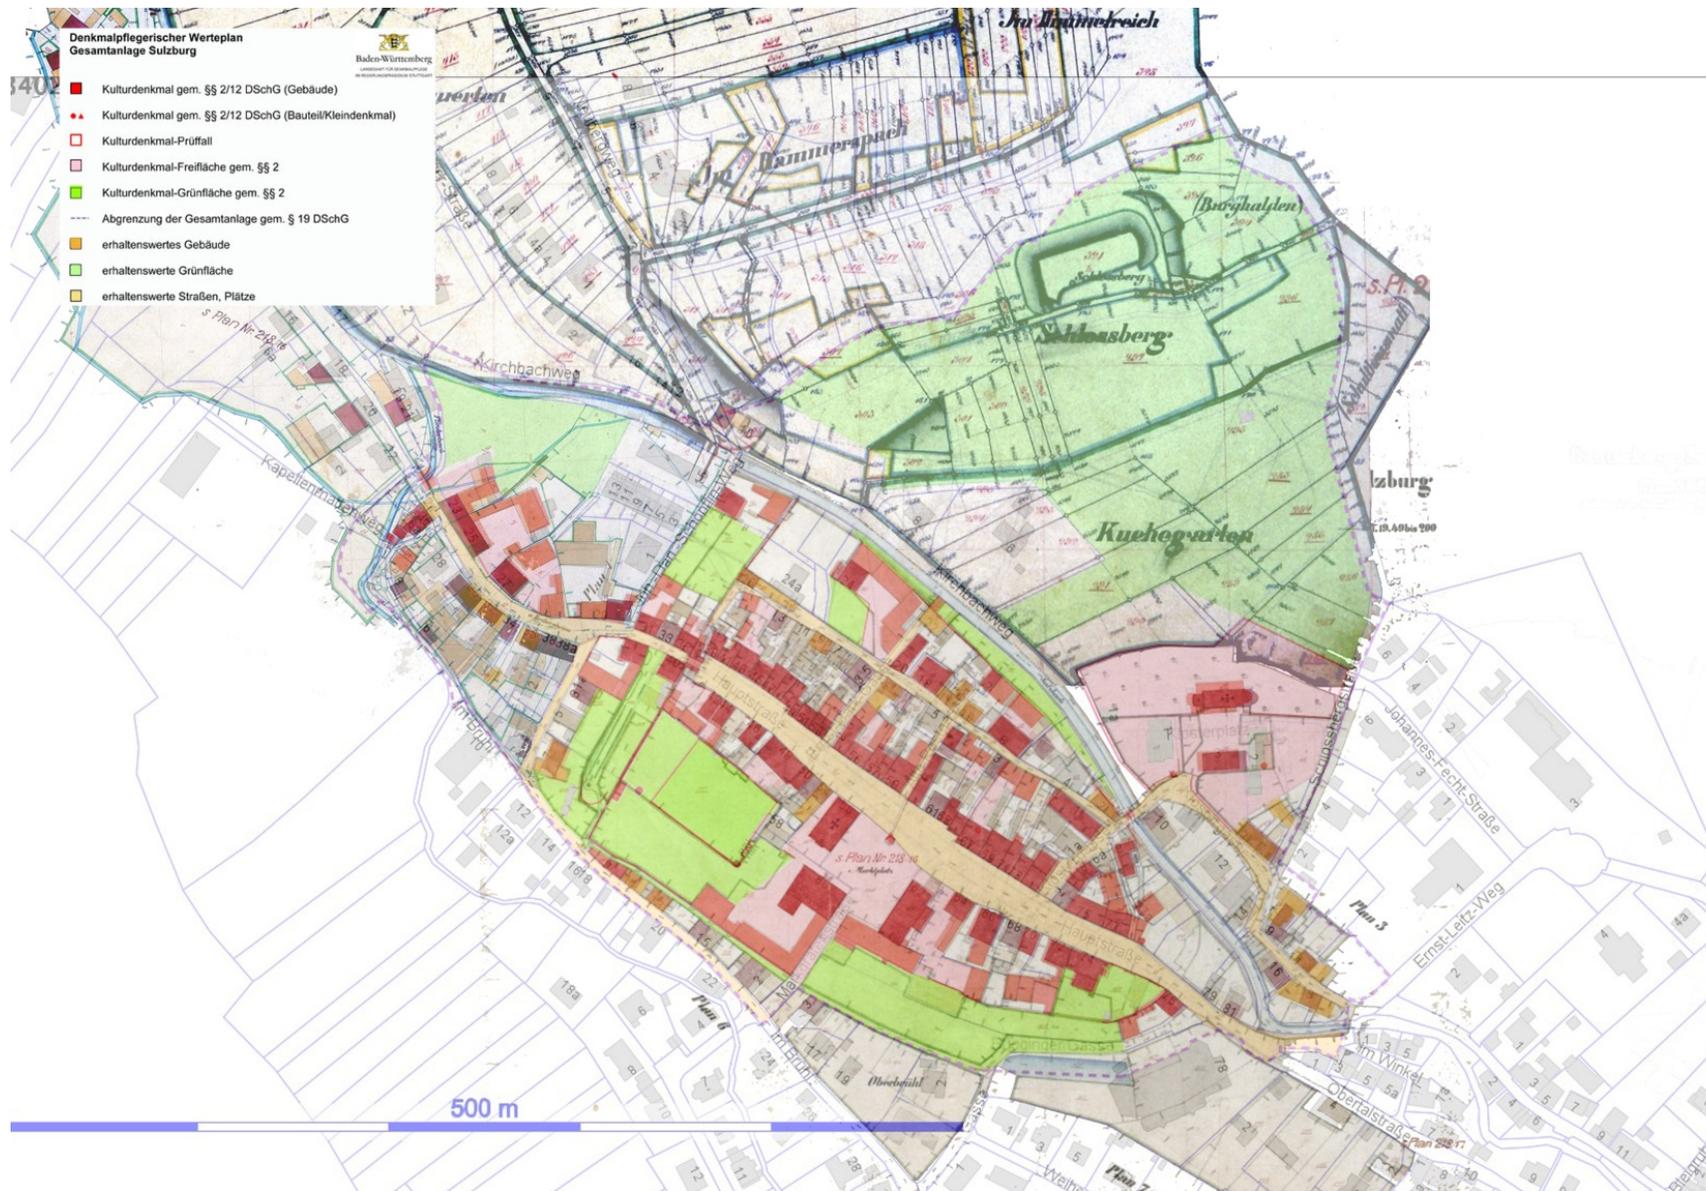
# Historische Flurkarte von 1875 in Überlagerung mit denkmalpflegerischem Werteplan

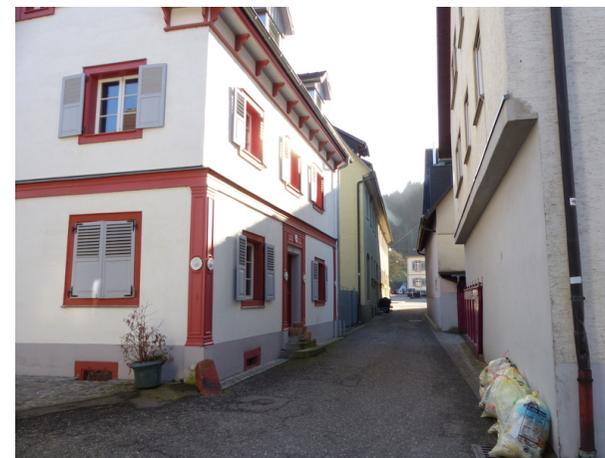
*Ansicht von NO*

Taufständiges, zweigeschossiges, langgestrecktes Wohn- und Geschäftshaus über niedrigem Kellersockel, verputzt, zur Hauptstraße symmetrisch gegliederte Schauffassade, im Erdgeschoss mit rundbogigen Öffnungen und Erschließung über Pyramidentreppe, im Obergeschoss über Konsolen vorkragend, Walmdach mit profiliertem Traufgesims; im späten 18. Jh./frühen 19. Jh. unter Verwendung älterer Teile aufgestockt und umgebaut, Zierformen des frühen 20. Jhs., in den 1980er Jahren nachträglicher Ausbau des Dachgeschosses mit Schleppegauben.

Das Gebäude ist prägender Bestandteil der Alten Postgasse, indem es sich fast über die gesamte östliche Seite der kleinen Seitengasse erstreckt. Darüber hinaus ist es mit seiner zur Hauptstraße und Marktplatz ausgerichteten Fassade ein anschauliches Dokument für die übergeordnete Bedeutung der Hauptstraße gegenüber der Verbindungsgasse als Zugang zur Gustav-Weil-Straße und mit seinem ambitionierten Umbau des 18./19. Jhs. ebenfalls stadtbaugeschichtlich bedeutend.

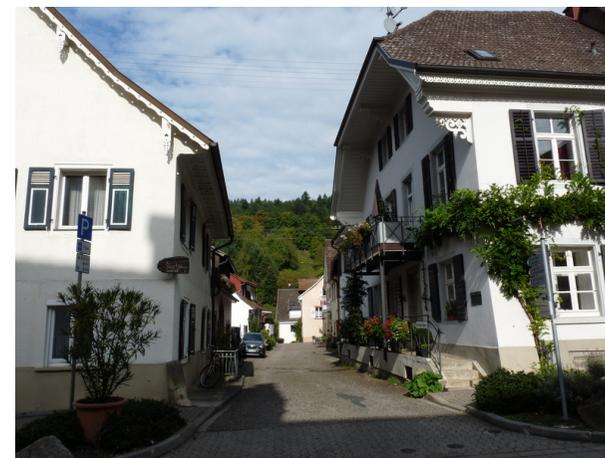
*Ansicht von SW*

Langgestrecktes, zweigeschossiges Wohnhaus, bestehend aus zwei Bauteilen mit unterschiedlich orientierten Dächern, zur Hauptstraße giebelständiger Gebäudeteil mit Krüppelwalmdach, zur Ernst-Bark-Gasse traufständiger Gebäudeteil mit Satteldach, rauchgeschwärzte, teils verblattete Dachkonstruktion; Kernsubstanz aus dem 17./18. Jh., um die Mitte des 19. Jh. Zusammenfassung beider Gebäudeteile, Ende 19. Jh. ausladender Halbwaln im Schweizerstil.

Das Gebäude ist durch seine Lage an der Einmündung der Ernst-Bark-Gasse und mit seiner zur Hauptstraße ausgerichteten Fassade ein anschauliches Zeugnis für die übergeordnete Bedeutung der Hauptstraße gegenüber der Verbindungsgasse als Zugang zur Gustav-Weil-Straße. Mit seiner gut erhaltenen Bausubstanz ist das Gebäude ein aussagekräftiges Dokument für die Stadtbaugeschichte und veranschaulicht mit seiner Gestaltung und Dekoration den Zeitgeschmack des späten 19. Jhs.

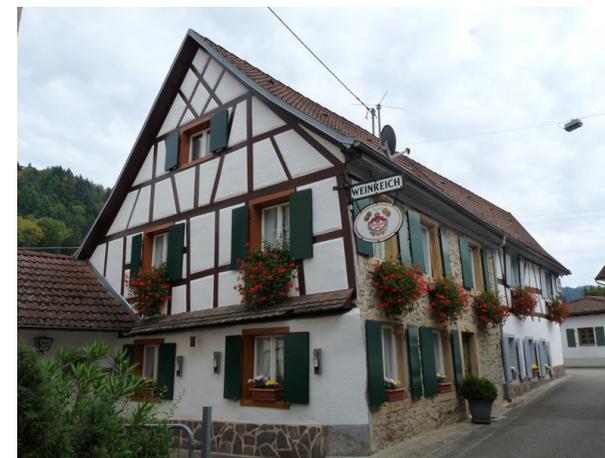
Ansicht von W

Taufständiges, zweigeschossiges Wohn- und Geschäftshaus in leichter Hanglage am Sulzbach, im südöstlichen Gebäudeteil massives, verputztes Erdgeschoss, darüber freigelegtes Fachwerk, im nordwestlichen Gebäudeteil unverputztes Bruchsteinmauerwerk in Erd- und Obergeschoss mit Fachwerkgiebel, rückwärtig Laube mit verbrettertem Giebel, Satteldach, rückwärtig Reste der Stadtmauer; um 1800 mit älterem Kern, in den 1990er Jahren Umbau zu einer Gastwirtschaft.

Das Gebäude ist Bestandteil der einfacheren stadtrandnahen Bebauung an der Gustav-Weil-Straße und somit ein Beispiel für die Sozialtopographie der Stadt. Darüber hinaus ist es mit den rückwärtigen Stadtmauerresten ein Hinweis auf die Stadtbaugeschichte.

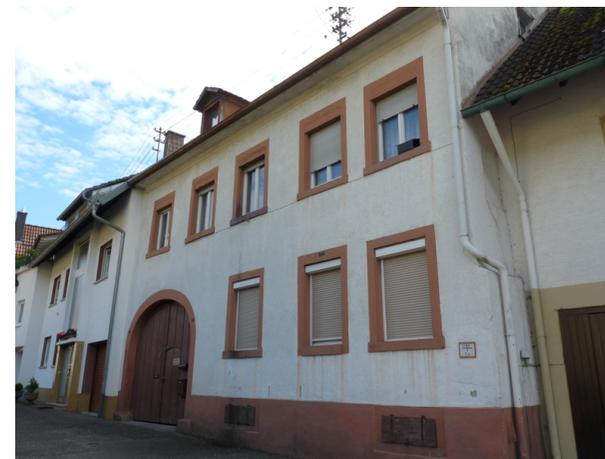
*Ansicht von NO*

Taufseitiges, zweigeschossiges, massives Wohnstallhaus über niedrigem Kellersockel, verputzt, symmetrisch gegliederte Straßenfassade mit rundbogigem Scheunentor, Satteldach mit profiliertem Traufgesims und Giebelgaube; über einstigem, zu einem Fenster zugemauerten Eingang 1840 datiert.

Das Wohnstallhaus ist ein schlichtes, aber für das Ortsbild typisches Gebäude des 19. Jhs. und erhaltenswerter Bestandteil der Bebauung an der Gustav-Weil-Straße.

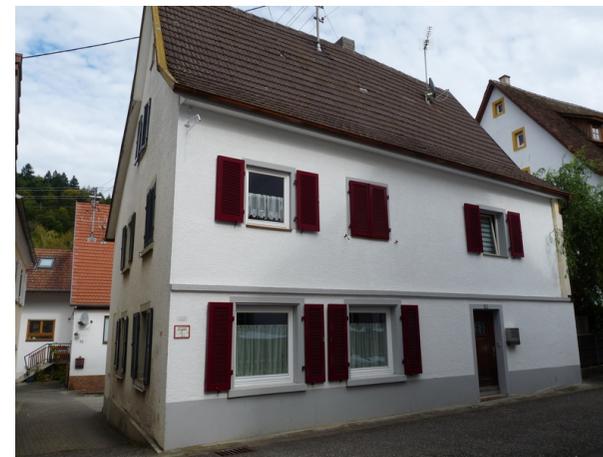
Ansicht von W

Wohnhaus, traufständiges zweigeschossiges Gebäude in leichter Hanglage, verputzt und mit steilem Satteldach, um 1800 mit älterem Kern, durch Umbauten mehrfach verändert; zugeh. Ökonomiegebäude siehe unter Gustav-Weil-Straße 10 (hinter).

Das Gebäude ist Bestandteil der einfacheren und kleinteiligeren Bebauung an der Gustav-Weil-Straße und somit ein Beispiel für die Sozialtopographie der Stadt im Viertel der "kleinen Leute".

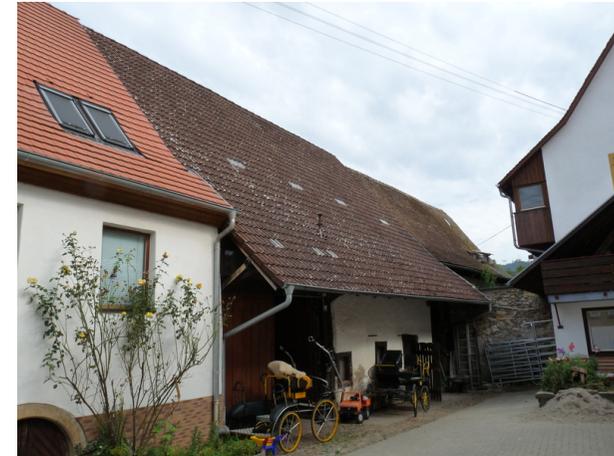
*Ansicht von W*

Stallscheune, erdgeschossiger Ökonomiebau in verputzter Massivbauweise mit steilem und tief heruntergezogenem Satteldach, zwischen zwei breiten Zugängen haben sich noch kleinteilige Fenster und die Stalltür erhalten, 19.Jh., in ihrer Kernsubstanz dürfte die Scheune ins Mittelalter/Spätmittelalter zurück reichen; auf die Stadtmauer gebaut.

Die Scheune ist mit ihrer aussagekräftigen Baustruktur und ihrer Konstruktion ein Dokument für die baugeschichtliche Erforschung der Bebauung im Stadtkern von Sulzburg, die in vielen Fällen noch bis ins Mittelalter reicht. Ihre Lage auf der Stadtmauer veranschaulicht die stadtbaugeschichtliche Entwicklung Sulzburgs.

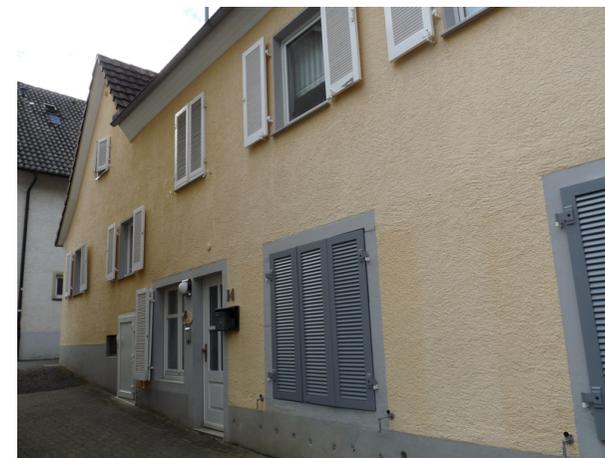
Ansicht von NO

Von Gustav-Weil-Straße zurückversetztes, zweigeschossiges Wohnhaus in leichter Hanglage, das traufseitig an die Gustav-Weil-Straße 16 anschließt, lang gestreckter, verputzter Massivbau mit seitlicher Eingangstür an Südostseite, Satteldach, 18./19. Jh.

Die Aufgliederung des Gebäudes in mehrere Anwesen ist ein möglicher Hinweis auf einstige jüdische Bewohner. Das Gebäude ist Bestandteil der einfacheren Bebauung an der Gustav-Weil-Straße und somit ein Beispiel für die Sozialtopographie und des jüdischen Lebens in Sulzburg.

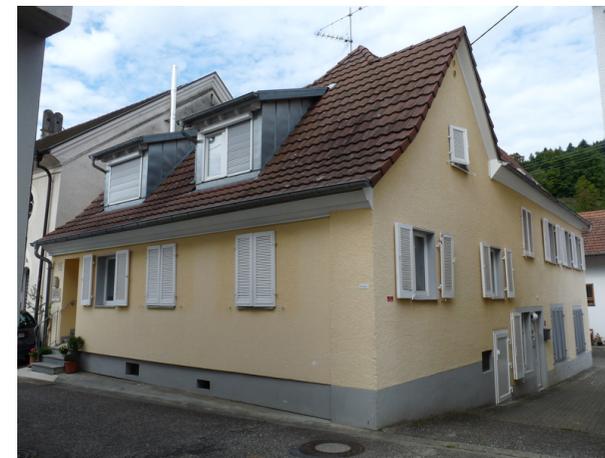
Ansicht von S

Taufständiges, eingeschossiges Wohnhaus in leichter Hanglage über niedrigem Kellersockel, verputzt, straßenseitige Erschließung über kurze Eingangstreppe, Satteldach mit Traufkasten; 18./19. Jh., Anfang 21. Jh. nachträglicher Ausbau des Dachgeschosses mit zwei großen Schleppegauben.

Die Aufgliederung des Gebäudes in mehrere Anwesen ist ein möglicher Hinweis auf einstige jüdische Bewohner. Das Gebäude ist Bestandteil der einfacheren Bebauung an der Gustav-Weil-Straße und somit ein Beispiel für die Sozialtopographie und des jüdischen Lebens in Sulzburg.

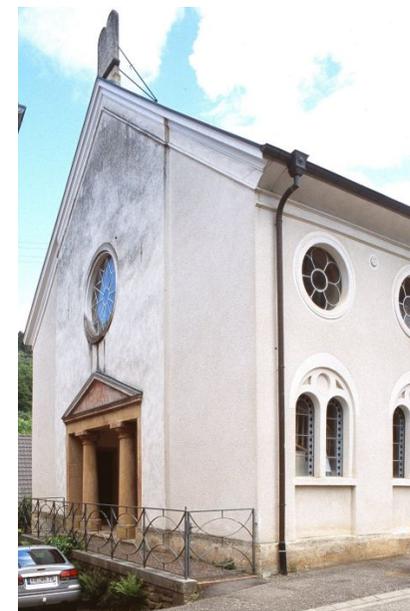
Gustav-Weil-Straße 18

Ehem. Synagoge, traufständiger, zweizoniger und verputzter Massivbau in Hanglage, symmetrisch gegliederte Straßenfassade mit gekuppelten Rundbogenfenstern im Erdgeschoss und darüber liegenden Okoli, an Giebelseite über klassizistisches Eingangsportal erschlossen; 1822 nach Plänen von Johann Ludwig Weinbrenner errichtet, nachträglicher Einbau einer Mikwe, Umbau und Neudekoration 1879, 1938 verwüstet, in 1980er und 1990er Jahren in der Raumfassung von 1879 wiederhergestellt. Im Innern an drei Seiten Emporen und gewölbte Decke mit gemaltem Sternenhimmel.

Die ehem. Synagoge ist eines der Gebäude der jüdischen Gemeinde, die sich in der Gustav-Weil-Straße konzentrieren und von stadtbau- und heimatgeschichtlichem Wert. Es ist das zentrale Dokument für die Infrastruktur des einst blühenden jüdischen Lebens in Sulzburg und ein hochrangiges Zeugnis der Synagogenbaukunst auf dem Lande Anfang des 19. Jhs.

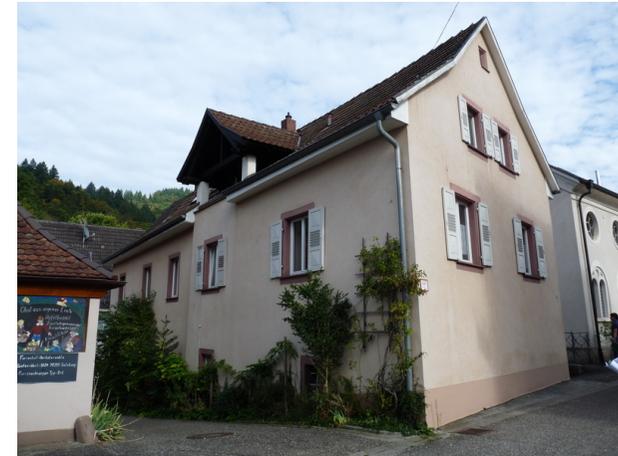
Ansicht von SO

Giebelständiges, zweigeschossiges, langgestrecktes Wohnhaus in Hanglage über Kellersockel, rückseitig abgetiefer Kellereingang mit spitzbogiger Kellertür mit Befestigungsspuren einer Mesusa, verputzt, teilweise in Fachwerk errichtet, Satteldach, spätmittelalterlicher Kernbau, Veränderungen durch Ausbau Dachgeschoss mit Dacheinschnitt an der Nordwestseite in den 1980er Jahren.

Das Gebäude ist durch sein im Kern hohes Baualter und seine Disposition ein aussagekräftiges Zeugnis der Stadtbaugeschichte. Als markanter Bestandteil der Bebauung an der Gustav-Weil-Straße ist es darüber hinaus ein wichtiges Dokument des jüdischen Lebens ins Sulzburg.

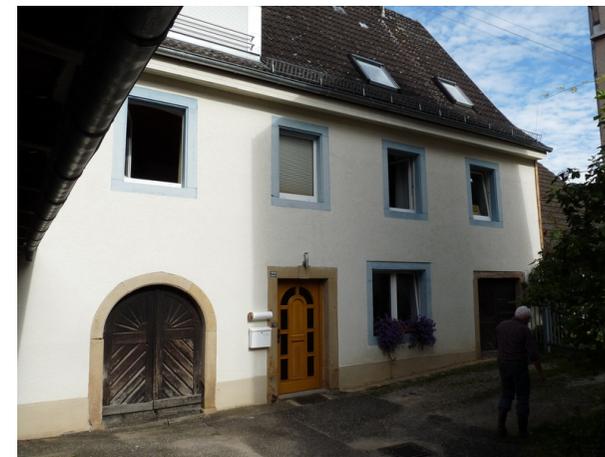
Ansicht von SW

Von der Gustav-Weil-Straße zurückversetzte einstige Scheune, heute zu Wohnzwecken umgebautes zweigeschossiges, traufständiges Wohnhaus mit rundbogigem Scheunentor, rückseitiger Laube und rechtwinkelig anschließendem Wohnteil, Satteldach; 18./19. Jh., vermutlich mit älterem Kern und rückwärtig integrierter Stadtmauer, nachträgliche Veränderungen des 21. Jhs. durch Ausbau des Dachgeschosses mit Schleppgaube und rückseitigem Anbau mit Erschließungstreppe und Pultdach.

Das heute umgenutzte Gebäude verdeutlicht die einstige Nutzung der stadtmauernahen Randlagen der Stadt für die Errichtung von Ökonomiebauten.

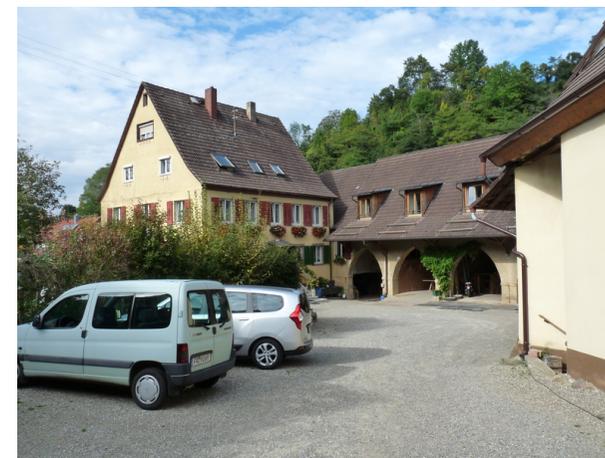
*Innenhof, Ansicht von SO*

Herbstermühle, Gebäudekomplex mit u-förmigem Grundriss aus Wohnhaus, Scheunen und kleineren Ökonomiegebäuden auf großem Areal im Nordwesten der Altstadt, der unmittelbar an Stadtmauer grenzt; Wohn- und Mühlengebäude am Kellerbogen 1743 bezeichnet, Umbau Anfang 19. Jh.; östlich davon Scheune mit Gewölbekeller, 1759 am Torbogen datiert; Ökonomiegebäude an Hofeinfahrt im rundbogigen Portal 1862 datiert; Veränderungen Ende 20. Jh./Anfang 21. Jh. durch Ausbau der Scheune zu Wohnzwecken.

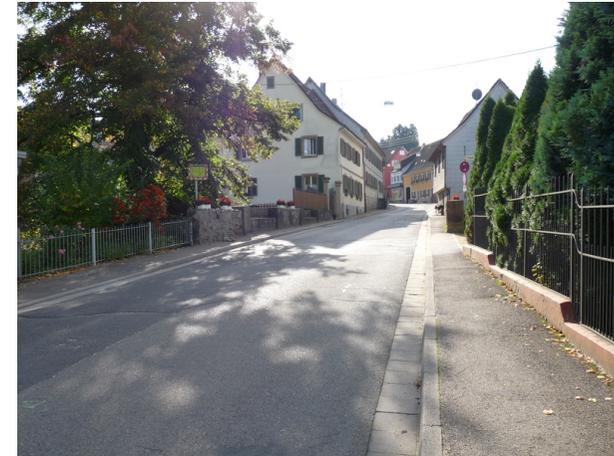
Von Nordwesten nach Osten verlaufende Leitlinie durch die erstmals 1416 genannte Vorstadt, die in ihrem geschwungenen Verlauf dem zur Kernstadt ansteigenden Gelände folgt. Dieser Abschnitt der Hauptstraße ist Bestandteil der Hauptverkehrsachse, die von der Rheinebene in das Sulzbachtal führt. Eine Bogenbrücke aus dem frühen 18. Jh. über den Fliederbach markiert den nordwestlichen Auftakt der Vorstadt, im Osten das Niedere Tor den Eingang bzw. Übergang zur Kernstadt. Ab dem 18. Jh. Ausbau des Vorstadtareals, wovon eine landwirtschaftlich geprägte Bebauung des 18. und 19. Jhs. anschaulich vom damaligen Sozialgefüge zeugt: Im Grabenbereich des Fliederbachs kleinteilige Kleinbauern- bzw. Handwerkerhäuser, entlang der Hauptstraße in Richtung Kernstadt größere Gehöfte. Nahe des Niederen Tors verdichtetes Straßengefüge ähnlich der Kernstadt.

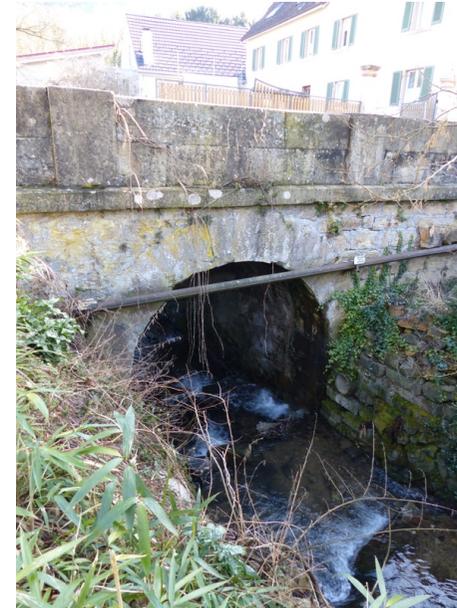
Gewölbebrücke mit Wangen aus Bruchstein und Verkleidungen aus gesägten Steinplatten, an Brückenden in das Brückengeländer eingelassene Sitzbänke, 18./19. Jh.

Die Brücke ist ein selten gewordenes Zeugnis für den Stand der Wölbetechnik und des Brückenbaus im 18./19. Jh. Als aussagekräftiges Dokument der Stadtstruktur und Wegeführung in Sulzburg ist sie für die Gesamtanlage von Bedeutung.

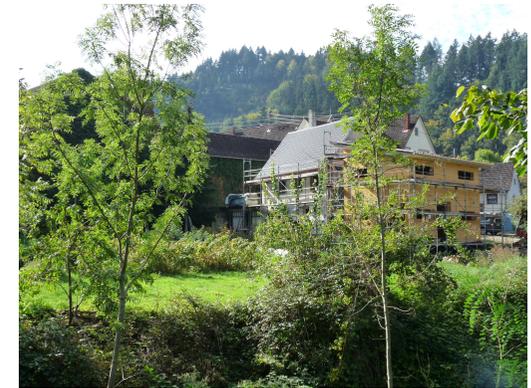
Ansicht von N

Grünfläche am Zusammenfluss von Fliederbach und Sulzbach im Nordwesten und außerhalb der mittelalterlichen Stadtanlage, etwas tiefer liegend als die bebaute Umgebung dürfte das Gelände schon immer als Hochwasser- Ausweichfläche genutzt worden sein.

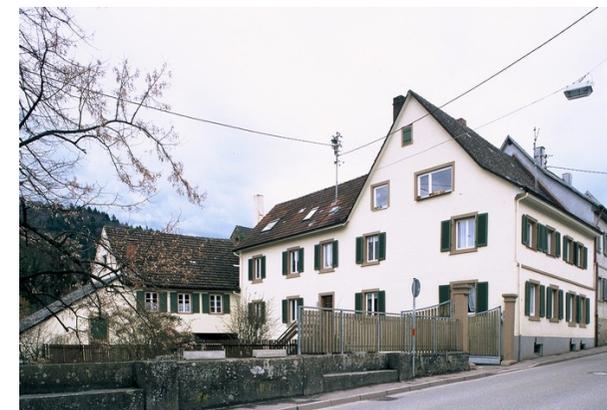
*Hauptstraße 23*

Taufständiges, zweigeschossiges Wohnhaus in leichter Hanglage mit giebelständig angrenzendem Nebengebäude sowie Hofmauer und Toreinfahrt, verputzt, doppelläufige Treppe an Nordwestseite, Satteldach; Kernbau des 17. Jhs., südöstlich mit Nachbarhaus Nr. 25 verbundene Giebelwand enthält Teile der Stadtmauer, zugemauerter straßenseitiger Eingang (heute Fenster) mit Datierung über Sturz, Umbau im 19. Jh.; Veränderungen durch Umbau des rückwärtigen Gebäudeteils zu einem Einfamilienhaus mit Garage 2014/15.

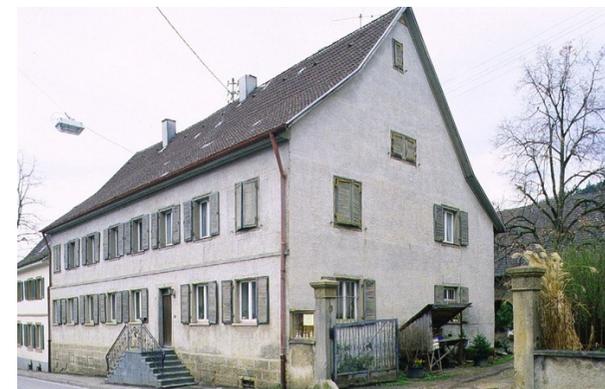
Hauptstraße 25

Stattliches Gehöft mit traufständigem, zweigeschossigem Wohnhaus in Hanglage über niedrigem rustiziertem Kellersockel, massives Erdgeschoss und Fachwerkobergeschoss, verputzt, straßenseitig doppelläufige Freitreppe, rückwärtige Laube setzt sich im Laubengang eines Schopfes mit Knechtskammern fort, Satteldach mit liegender, verzapfter Dachkonstruktion, 1766 errichtet; hofseitige Scheune mit Rundbogentoren und gewölbtem Keller, über Tor 1869 datiert; im Hof Back- und Waschhaus; zur Straße Torpfosten mit Gerberzeichen und Hofmauer; rückwärtig Mauer der Vorstadtbefestigung.

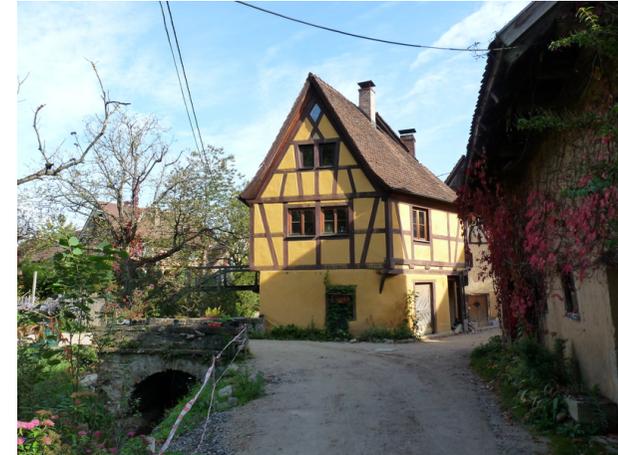
*Nebengebäude Hauptstraße 26a, Ansicht von SW*

Gehöfte im ehem. Grabenbereich; von der Hauptstraße zurückversetztes eingeschossiges Wohnhaus in Hanglage, Traufseitbau mit Satteldach und Fachwerk über massivem Kellersockel; 18. Jh., in den 1970er/80er Jahren Veränderungen durch Ausbau des Dachgeschosses zu Wohnzwecken; versetzt anschließende winkelförmige Wohnstallhäuser zu zwei Geschossen, mit Satteldächern und freigelegtem Fachwerk-Obergeschoss auf massivem Erdgeschoss, 18. Jh.; gegenüber eingeschossige Scheune mit Satteldach, über Torbogen 1858 datiert; das Gelände wird westlich über eine kleine Bogenbrücke aus Bruchstein erschlossen (siehe Kapellenmattweg).

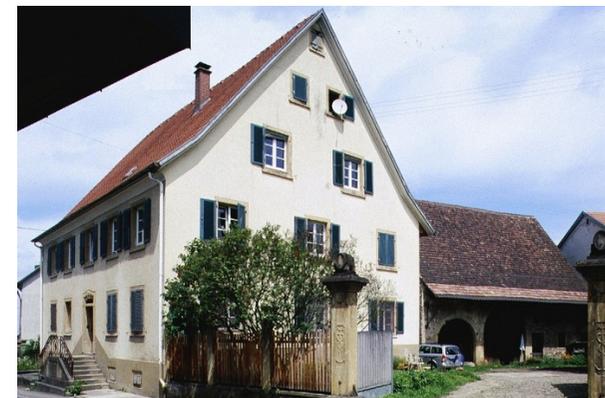
*Hauptstraße 27*

Gehöft mit traufständigem, zweigeschossigem Wohnhaus über niedrigem Kellersockel, symmetrische Fassadengliederung mit repräsentativer doppelläufiger Freitreppe, Eingangstür mit profiliertem Gewände und Kartusche, Satteldach mit liegender Dachkonstruktion; 1810 auf dem bis dahin freien Gelände des fürstlichen Landapothekegartens erbaut; straßenseitig Hofbegrenzung mit ornamentierten Torpfosten und 1825 datierten Weinfässern; hofseitig massive, unverputzte Scheune aus der 1. H. des 19. Jhs. mit Rundbogentoren und Keller; an Ostseite Werkstattgebäude aus der 2. Hälfte des 19. Jhs. mit Gesindekammern.

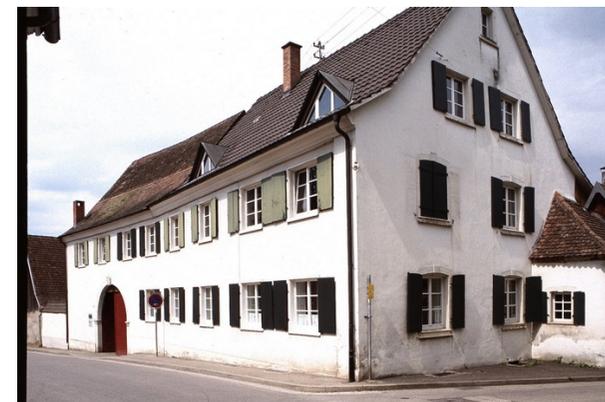
*Hauptstraße 29*

Ehem. Gasthaus Schwarzer Adler mit langgestrecktem traufständigem, zweigeschossigem Vorderhaus, bestehend aus zwei Teilen, wovon der westliche mit Tordurchfahrt zum Hofbereich vermutlich später als einstige Ökonomie angebaut worden ist, verputzt, Satteldach; am Scheitelstein des Torbogens mit Doppeladler 1781 datiert, an östlicher Giebelseite noch mit ursprünglichen segmentbogigen Fenstergewänden, in den 1990er Jahren Ausbau des Dachgeschosses zu Wohnzwecken mit Dreiecksgauben und Überformung des hofseitigen Bereichs; rückwärtig anschließende, halbhohe Nebengebäude.

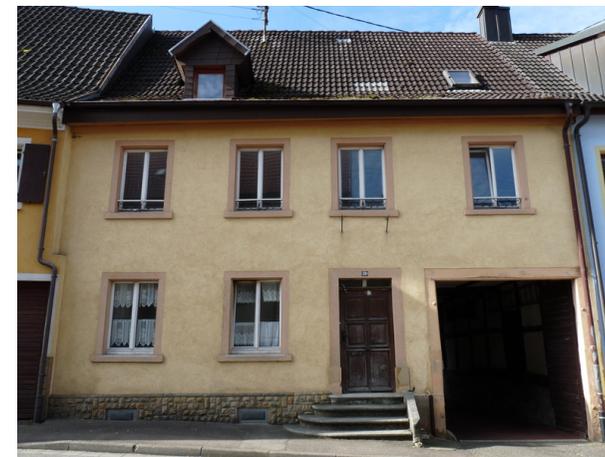
*Ansicht von NO*

Taufständiges, zweigeschossiges, langgestrecktes Ackerbürgerhaus in leichter Hanglage, mit Giebelwänden unmittelbar an Hauptstraße 28 und 32 angrenzend, symmetrisch gegliederte, verputzte Fassade mit einer großen, rechteckigen Tordurchfahrt, Erschließung über kurze Eingangstreppe, Satteldach, 18. Jh.

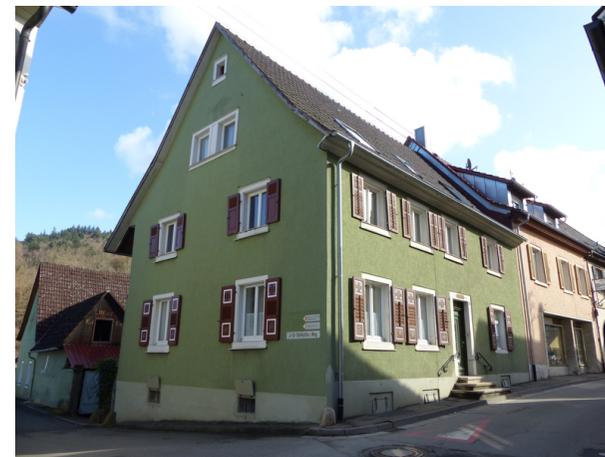
*Ansicht von W*

Gehöft mit giebelständigem, zweigeschossigem Wohnhaus in leichter Hanglage, verputzt, straßenseitige Erschließung über Eingangstreppe, hofseitig Laube, Satteldach; 18. Jh., Hauptfassade um 1810 verändert mit klaren Formen und Datierung über Türsturz; südlich angrenzender Innenhof, eingefasst von Scheune und Schopf aus der Mitte des 19. Jhs.

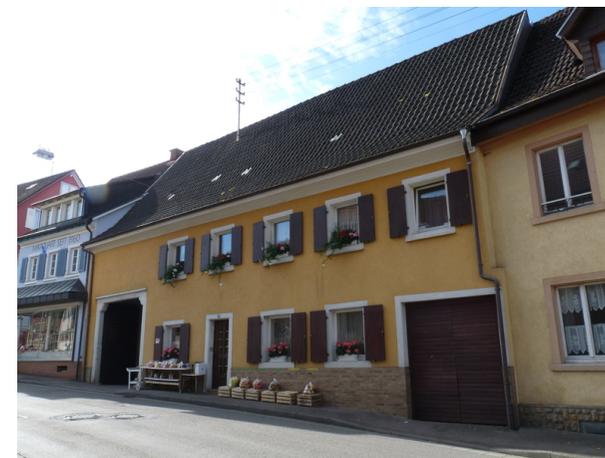
*Ansicht von N*

Taufständiges, zweigeschossiges, langgestrecktes Ackerbürgerhaus in leichter Hanglage, mit Giebelwänden unmittelbar an Hauptstraße 30 und 34 grenzend, symmetrisch gegliederte, verputzte Fassade mit zwei großen, rechteckigen Tordurchfahrten zum rückwärtigen Hofbereich, deren unterschiedliche Sturzhöhen aus dem Geländeverlauf resultieren, Satteldach; 18./19. Jh., die südöstliche Durchfahrt verbindet seit dem 18 Jh. die unmittelbar anschließenden rückwärtigen Ökonomieteile, mit der nordwestlichen Tordurchfahrt als direkten Zugang zum Innenhof wurde im 19. Jh. nachträglich eine Gebäudelücke überbaut.

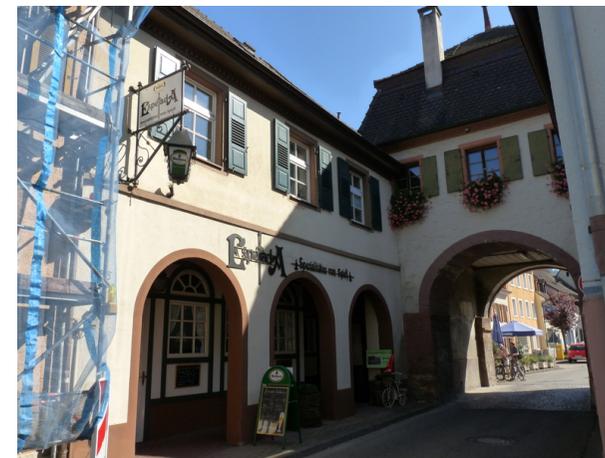
Ansicht von SW

Taufständiges, zweigeschossiges Wohn- und Geschäftshaus in leichter Hanglage, mit Giebelwänden unmittelbar an Hauptstraße 33 und nach Osten hin an Stadtmauer und Stadttor grenzend, verputzt, rückwärtig Laube, Satteldach; westlicher Gebäudeteil mit Balkenkeller vermutlich 16./17. Jh., östlich zur Stadtmauer gerichteter Teil mit Gewölbekeller Mitte 19. Jh., in den 1980er Jahren umfassende Veränderungen der Straßenfassade durch rundbogige Arkaden mit Fußgängerpassage im Erdgeschoss und Ausbau zu einer Gastwirtschaft.

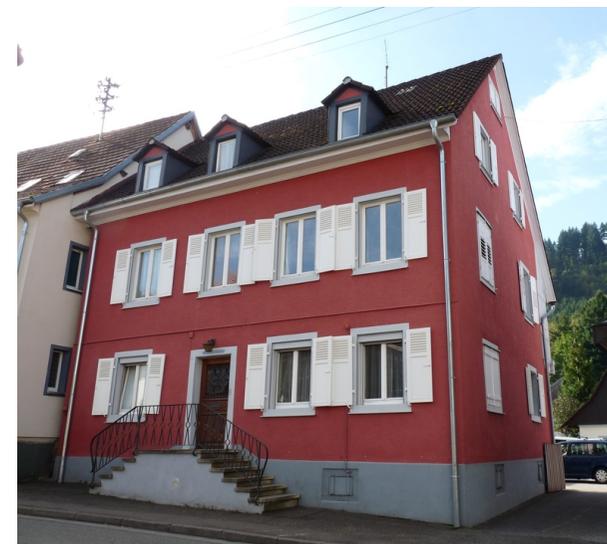
*Ansicht von N*

Taufständiges, zweigeschossiges Wohnhaus in leichter Hanglage über niedrigem Kellersockel, verputzt, über doppelläufige Eingangstreppe erschlossen, rückwärtig Laube, Satteldach mit Giebelgauben; über Eingangstür 1762 datiert; rückwärtig Hofgelände mit kleinem Ökonomiegebäude, verputzter Massivbau mit Satteldach und verbrettertem Giebel, 18./19. Jh.

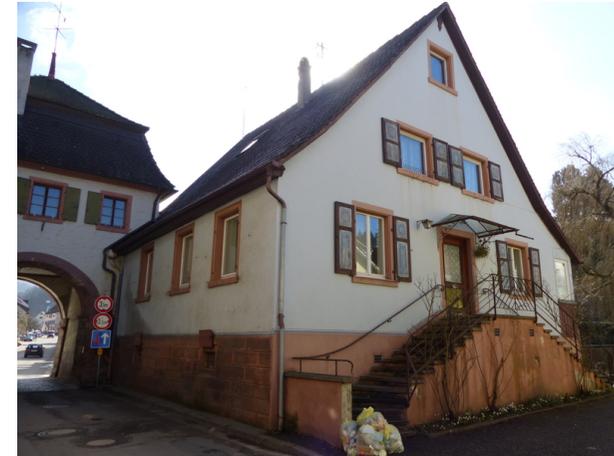
Ansicht von W

Taufständiges, eingeschossiges Wohnhaus über hohem, massivem Kellersockel, mit westlicher Giebelseite an Stadtmauer gebaut, Erschließung an westlicher Giebelseite über geschwungene, doppelläufige Freitreppe, rückwärtig Laube, Satteldach; im frühen 19. Jh. unmittelbar an Stadtmauer im ehem. Grabenbereich errichtet, Keller mit Buckelquaderung des Stadttorunterbaus an östlicher Kellerwand, Veränderungen in den 1950er/60er Jahren durch Ausbau des Dachgeschosses mit einer breiten Schleppgaube.

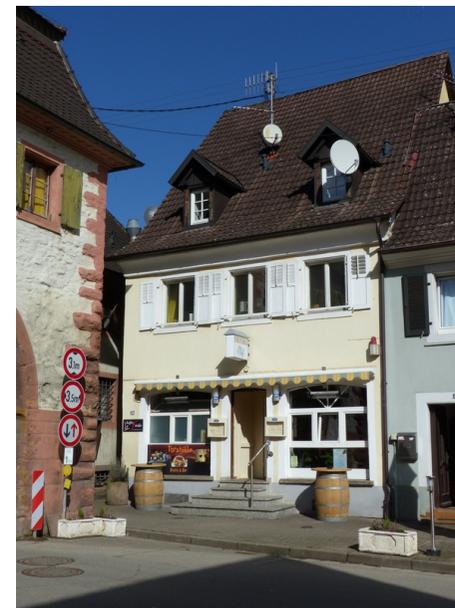
Ansicht von SW

Taufständiges, zweigeschossiges Wohn- und Geschäftshaus, verputzter Massivbau, Satteldach mit verzapfter Dachkonstruktion, im 1. Dachgeschoß liegend, im 2. Dachgeschoß stehend ausgebildet; spätmittelalterlicher Kern, der ursprünglich eingeschossiger, aus der heutigen Straßenflucht zurückversetzter Baukörper 1688 (d) erweitert, aufgestockt und mit neuem Dachstuhl versehen, in dem Zusammenhang wurde dem bestehenden Keller mit Balkendecke ein Gewölbekeller vorgesetzt.

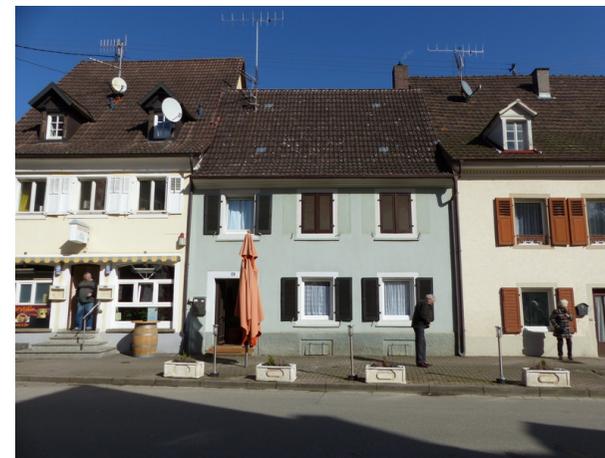
*Ansicht von SW*

Taufständiges, zweigeschossiges Wohnhaus, mit Giebelseiten unmittelbar an die Nachbargebäude grenzend, symmetrische, verputzte Straßenfassade mit seitlichem Eingang, rückwärtig Laube, Satteldach mit profiliertem Dachansatz, verzapfte Dachkonstruktion mit liegendem Dachstuhl; Anfang 17. Jh. mit älterem Kern.

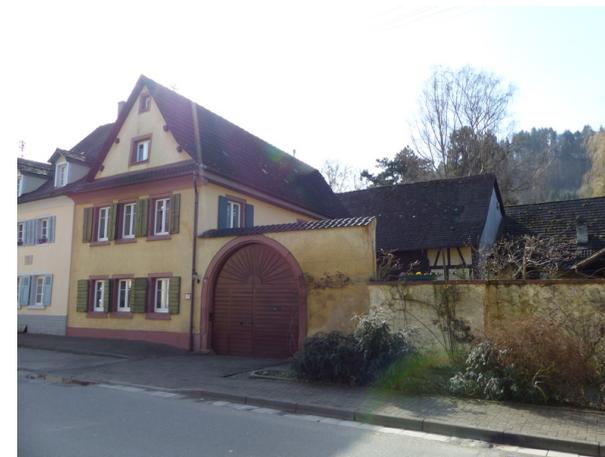
*Ansicht von NO*

Gehöft mit giebelständigem, zweigeschossigem Wohnhaus, verputzt, Satteldach mit liegender, rauchgeschwärzter Dachkonstruktion, straßenseitiger Giebel mit Wetterdach; frühes 17. Jh., das Erdgeschoss gehört mit niedrigeren Fenstern vermutlich einer früheren Bauphase an; rückwärtig Ökonomiegebäude mit Fachwerkscheune und anschließendem Nebengebäude mit Backofen sowie offener Trott- und Wagenschopf; Hofraum wird zur Straße durch Mauer mit großem Rundbogentor geschlossen, dort großes Rundbogentor mit Datierung 1625 im Scheitelstein.

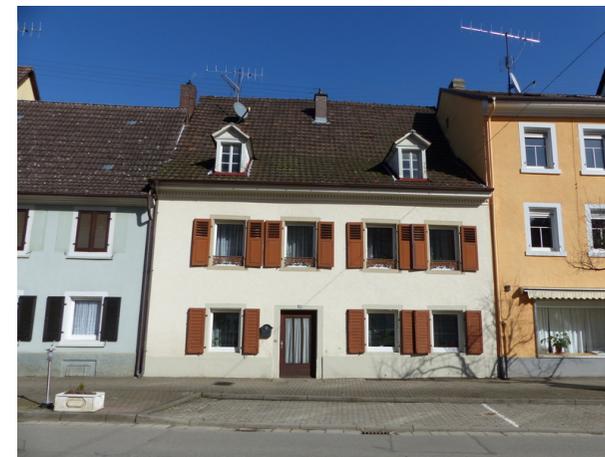
Taufständiges, zweigeschossiges Wohnhaus, rückwärtig Laube, Satteldach mit Zahnschnittfries und zwei Giebelgauben; heutige Form geht auf das 17./18. Jh. zurück, mittelalterlicher Kernbau um mehrere Meter von der heutigen Straßenflucht zurückliegend, grundlegender Umbau mit Erweiterung zur Straße, Mitte 17. Jh. Überbauung der westlichen Durchfahrt und Neubau des Dachstuhls, wohl im 19. Jh. Schließen der Tordurchfahrt an westlicher Gebäudehälfte und Einbau von Wohnräumen; rückwärtig an der Gustav-Weil-Straße liegende Ökonomiegebäude.

Das Gebäude mit der rückwärtigen Ökonomie ist ein anschauliches Zeugnis dafür, dass die geschlossen wirkende Straßenflucht an der Nordseite der Hauptstraße nicht von Anfang an geplant, sondern durch Umbauten und Erweiterungen zur Straße hin entstanden ist und hat somit stadtbaugeschichtlichen Wert. Es dokumentiert die in Sulzburg charakteristische Gebäudestruktur mit zur Hauptstraße ausgerichteten Vorderhäusern und zugehörigen rückwärtigen Ökonomiegebäuden.

*Ansicht von SW*

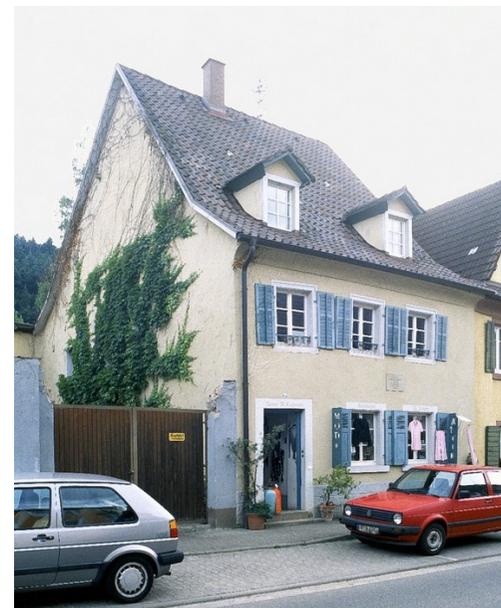
Hauptstraße 44

In dem Wohnhaus wurde 1694 Johann Daniel Schöpflin, der Geschichtsschreiber von Baden und dem Elsaß, geboren.

Das Gebäude ist mit seiner gut erhaltenen und aussagekräftigen Bausubstanz ein anschauliches Dokument der Bürgerhäuser in der Kernstadt von Sulzburg. Darüber hinaus ist es als Geburtshaus von Johann Daniel Schöpflin von regional- und heimatgeschichtlichem Wert.

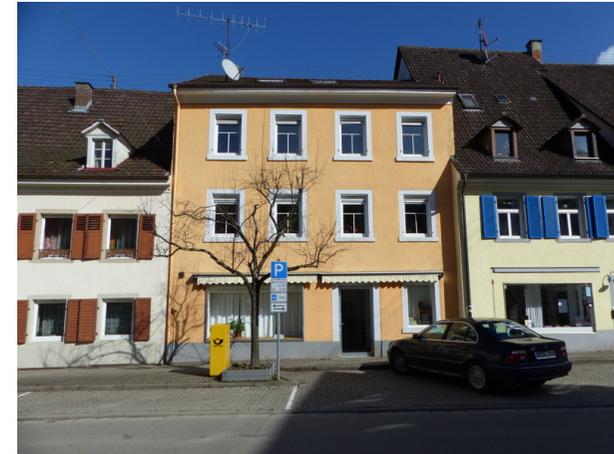
Taufständiges, dreigeschossiges Wohnhaus, verputzt, flach geneigtes Satteldach; spätmittelalterliche Kernsubstanz mit rückwärtigem rundbogigem Kellerportal mit Inschrift (vielleicht Datierung 1417), dem älteren Keller wurde später zur Straße hin ein Gewölbekeller vorgesetzt und darüber das Haus erweitert, Anfang des 20. Jhs. wurde das Dach zur Hauptstraße hin angehoben, die ursprüngliche Dachkonstruktion blieb jedoch größtenteils erhalten, Veränderungen im Erdgeschoss durch Einbau eines Ladengeschäftes.

Das Gebäude ist charakteristischer Bestandteil der geschlossenen Reihe traufständiger Bauten an der Nordseite der Hauptstraße. Mit seiner in spätmittelalterliche Zeit reichenden Bausubstanz ist das Gebäude von baugeschichtlichem Wert und ein Zeugnis der spätmittelalterlichen Stadtstruktur. Es dokumentiert, dass die geschlossen wirkende Straßenflucht an der Nordseite der Hauptstraße nicht von Anfang an geplant, sondern durch Umbauten und Erweiterungen zur Straße hin entstanden ist.

*Ansicht von SW*

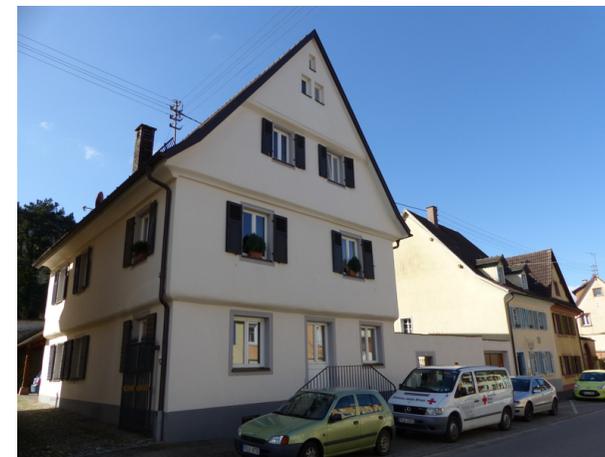
Zweigeschossiges, giebelständiges Wohnhaus über niedrigem Kellersockel, im Erdgeschoss massiv, darüber verputzte Fachwerkkonstruktion, Obergeschosse mit leichten Vorstößen, straßenseitige Erschließung über doppelläufige Eingangstreppe, stehende, teilweise verblattete und rauchgeschwärzte Dachkonstruktion, Satteldach; 16./18. Jh. mit spätmittelalterlicher Kernsubstanz, Veränderungen an Nordwestseite durch teilweise verbretterten Anbau, der Anfang des 21. Jhs. aufgestockt worden ist, sowie Rückbau der Gastwirtschaft im Erdgeschoss; Hofgelände durch Umfassungsmauer eingefasst.

Das stattliche Gebäude mit den für die Gegend ungewöhnlichen, nach oben auskragenden Geschossen ist Bestandteil der deutlich repräsentativeren Bebauung an der Südseite der Hauptstraße in der Kernstadt und dokumentiert das Süd-Nord Gefälle in der Sozialtopographie in Sulzburg. Mit seiner bis in spätmittelalterliche Zeit reichenden Bausubstanz ist das Gebäude von baugeschichtlichem Wert und ein Zeugnis der spätmittelalterlichen Stadtstruktur.

*Ansicht von NO*

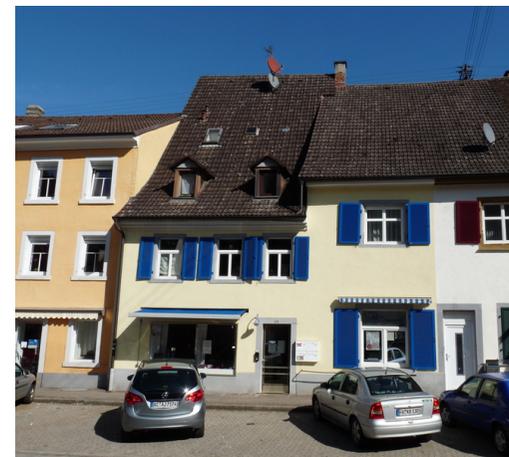
Taufständiges, zweigeschossiges Wohn- und Geschäftshaus, verputzt, mit Giebelseiten unmittelbar an Nachbargebäude grenzend, steiles Satteldach mit Zahnschnittfries und Rutenband am Dachansatz und zwei Giebelgauben; mittelalterlicher Kernbau, der im 16./17. Jh. eine neue Innenstruktur erhielt, Hauptfassade durch Überformungen des 18./19. Jh. geprägt; an Ostseite wurde dem Gebäude ein höher proportionierter Bauteil des Nachbarhauses Hauptstraße 47a zugeschlagen (ehem. zu Hauptstraße 49 gehörig), nachträglicher Ladeneinbau in den 1960er Jahren.

Das Gebäude ist charakteristischer Bestandteil der geschlossenen Reihe traufständiger Bauten an der Nordseite der Hauptstraße. Mit seiner in spätmittelalterliche Zeit reichenden Bausubstanz ist das Gebäude von baugeschichtlichem Wert und ein Zeugnis der spätmittelalterlichen Stadtstruktur sowie deren gestalterischer Überarbeitung in der frühen Neuzeit.

*Hauptstraße 47 mit Eingang von 47a, Ansicht von SW*

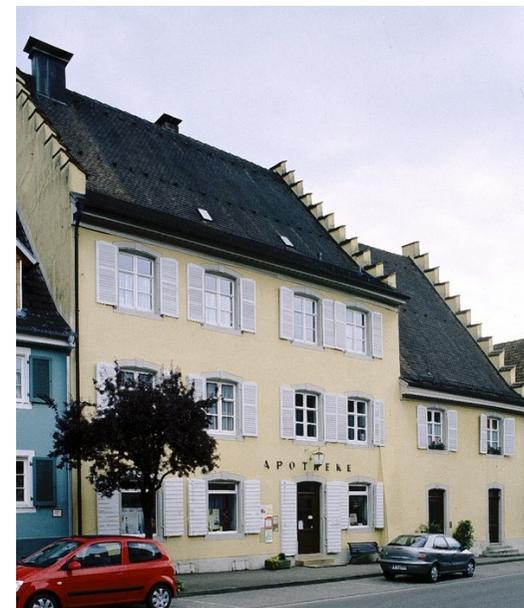
Hauptstraße 48

Das stattliche Gebäude ist markanter Bestandteil der deutlich repräsentativeren Bebauung an der Südseite der Hauptstraße und dokumentiert das Süd-Nord Gefälle in der Sozialtopographie in Sulzburg. Als einer der stattlichen, noch ins späte Mittelalter zurückreichenden adeligen Freihöfe Sulzburgs ist es von hohem stadtbaugeschichtlichen Wert und ein Zeugnis der spätmittelalterlichen Stadtstruktur und hat darüber hinaus als Apotheke des frühen 18. Jhs. heimatgeschichtliche und sozialgeschichtliche Bedeutung.

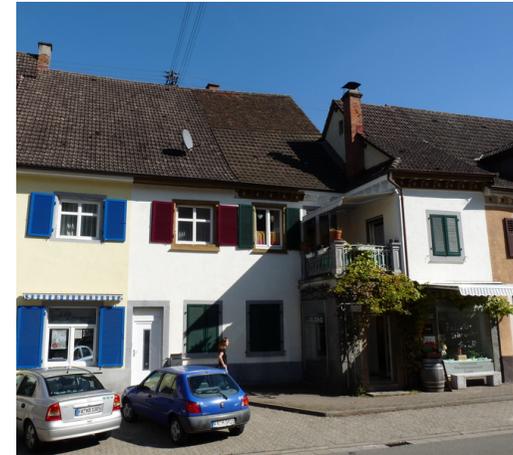
Taufständiges, zweigeschossiges Wohnhaus mit einem ein- bis zweigeschossigen, aus der Straßenflucht vorspringenden Gebäudeteil, verputzt, Dachkonstruktion im ersten Geschoss liegend, darüber stehend ausgebildet, Satteldach mit Konsolfries am Dachansatz, balkengedeckter Keller reicht nicht bis unter heutige Straßenflucht; mittelalterliche Kernsubstanz, an Ostseite ursprünglich freistehend, Gebäude wurde mehrfach geteilt und im 16. Jh. wesentlich umgeformt, Fassadengestaltung des 19. Jhs., Veränderungen durch Erweiterung und Ladenausbau im Erdgeschoss.

Das Gebäude ist charakteristischer Bestandteil der geschlossenen Reihe traufständiger Bauten an der Nordseite der Hauptstraße. Es dokumentiert mit seinen Fassadensprüngen die gewachsene historische Stadtstruktur und ist ein anschauliches Zeugnis dafür, dass die geschlossen wirkende Straßenflucht an der Nordseite der Hauptstraße nicht von Anfang an geplant, sondern durch Umbauten und Erweiterungen zur Straße hin entstanden ist.

*Ansicht von SW*

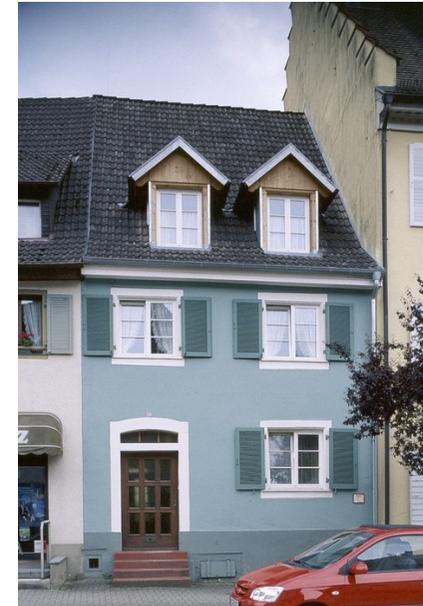
Hauptstraße 50

Taufständiges, zweigeschossiges Wohnhaus über niedrigem Kellersockel, verputzter Massivbau, straßenseitig über kurze Eingangstreppe erschlossen, mit den Giebelwänden unmittelbar an die Nachbarhäuser grenzend, Satteldach mit zwei Giebelgauben; anstelle mehrerer im Mittelalter entstandener und in der Kellersubstanz ablesbarer Vorgängerbauten nach Brand 1720 (d) wieder aufgebaut, Anfang 21. Jh. Ausbau des Dachgeschosses.

Auf Grund seiner aussagekräftigen Bausubstanz ist das Haus von dokumentarischem Wert für die historische Stadtstruktur in dem Bereich, wo das ehemalige Schloßareal an die Bebauung der Hauptstraße stieß.

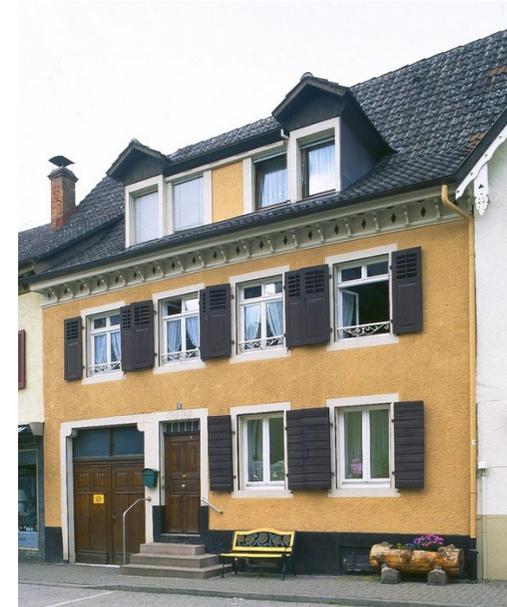
Hauptstraße 51

Taufständiges, zweigeschossiges Wohnhaus über niedrigem Kellersockel und seitlich in Fassade gelegenen Toreinfahrt, verputzt, Erschließung über kurze Eingangstreppe, Satteldach mit Konsolfries am Dachansatz, einige sichtbare Teile der Dachkonstruktion weisen auf eine rauchgeschwärzte Konstruktion hin; mittelalterliche Kernsubstanz, weitgehender Umbau und Fassadenumgestaltung um 1848 mit Datierung über Türsturz, Veränderung durch Ausbau des Dachgeschosses zu Wohnzwecken.

Das Gebäude ist charakteristischer Bestandteil der geschlossenen Reihe traufständiger Bauten an der Nordseite der Hauptstraße. Mit seiner in spätmittelalterliche Zeit reichenden Bausubstanz ist das Gebäude von baugeschichtlichem Wert und ein Zeugnis der spätmittelalterlichen Stadtstruktur mit ihrer späteren Überformung und Vereinheitlichung.

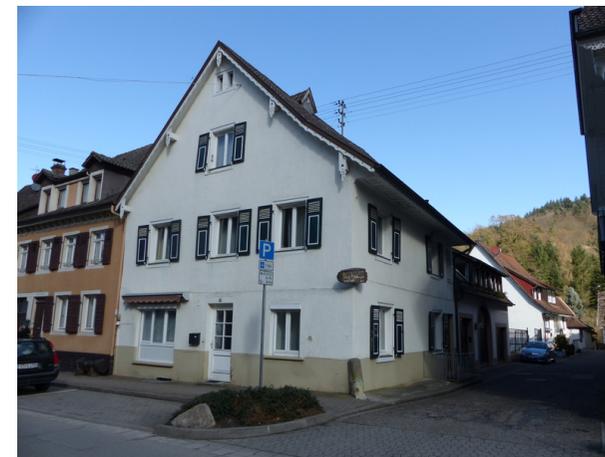
Das Gebäude dokumentiert die für Sulzburg charakteristische Gebäudestruktur mit rückwärtigen Ökonomiegebäuden. Darüber hinaus veranschaulicht es mit seiner zur Hauptstraße und Marktplatz ausgerichteten Fassade die übergeordnete Bedeutung der Hauptstraße gegenüber der Verbindungsgasse als Zugang zur Gustav-Weil-Straße. Mit seiner historisierenden Fassadenüberformung dokumentiert es wie sein Nachbar (Ernst-Bark-Gasse 2) den Gestaltungswillen des ausgehenden 19. Jhs.

*Hauptstraße 53, Ansicht von S*

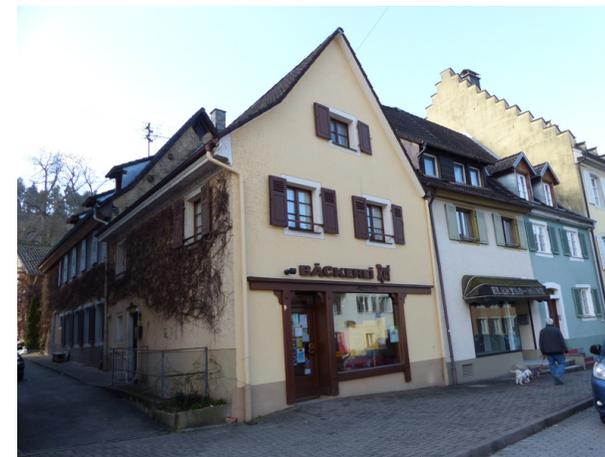
Giebelständiges, zweigeschossiges Wohn- und Geschäftshaus, straßenseitiger Eingang des Ladengeschäftes, Wohnungseingang an südöstlicher Eingangsseite an einer schmalen Gasse, Satteldach mit Zahnschnittfries am Dachansatz; 18. Jh., in den 1980er Jahren Ausbau des Ladengeschäftes im Erdgeschoss mit Verlegung des Eingangs und Einbau eines großen Schaufensters; rückwärtig befand sich die Ökonomie, heute ein giebelständig anschließendes Wohnhaus mit Satteldach, 19. Jh.

Das Wohn- und Geschäftshaus ist Bestandteil der Bebauung an der südlichen Seite der Hauptstraße und für das Ortsbild von Bedeutung.

*Ansicht von SO*

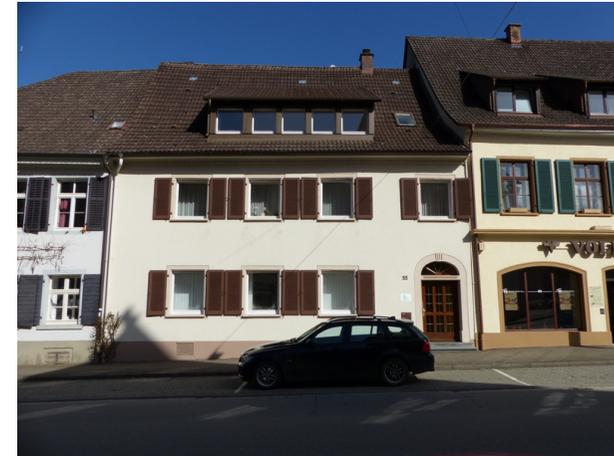
Taufständiges, zweigeschossiges Wohnhaus über niedrigem Kellersockel, verputzte, symmetrisch gegliederte Straßenfassade mit seitlichem Eingang, ursprüngliche Erschließung der Geschosse über rückwärtige Laube mit Treppe, Satteldach mit Zahnschnittfries am Dachansatz; spätmittelalterliche Kernsubstanz, Veränderung der Innenstruktur und Straßenfassade um 1812 mit Datierung im Keilstein über rundbogigem Eingang, Veränderungen durch Ausbau des Dachgeschosses zu Wohnzwecken und Einbau einer breiten Schlepplgaube in den 1960er Jahren; rückwärtig Hofraum mit Ökonomiegebäuden.

Das Gebäude ist charakteristischer Bestandteil der geschlossenen Reihe traufständiger Bauten an der Nordseite der Hauptstraße mit Vorderhäusern und den zugehörigen rückwärtigen Ökonomiegebäuden. Mit seiner in spätmittelalterliche Zeit reichenden Bausubstanz und dem rückwärtigen Hofraum ist das Gebäude von baugeschichtlichem Wert und ein Zeugnis der spätmittelalterlichen Stadtstruktur mit ihrer späteren Überformung und Vereinheitlichung.

*Ansicht von SO*

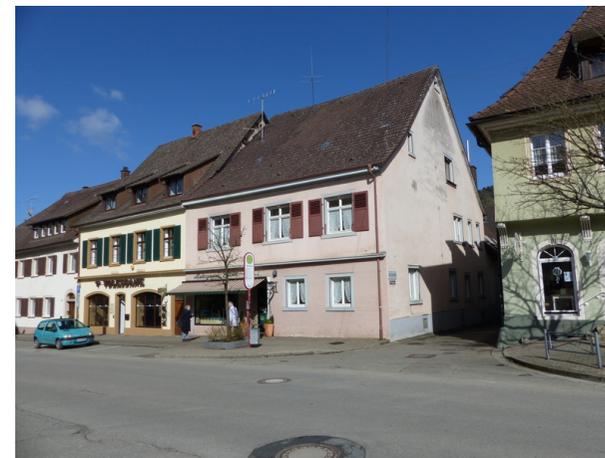
Ehem. markgräfliche Kanzlei, die sog. Alte Kanzlei, auch Andlausches Haus, heute Komplex von Hauptstraße 57 und 59 mit zwei Vorderhäusern und Rückgebäuden am Eingang zur Alten Postgasse; Hauptstraße 57 ist ein traufständiges, zweigeschossiges Wohn- und Geschäftshaus, verputzt, Satteldach mit Schleppegauben; im 16. Jh. Zusammenfassung von vier Anwesen zum markgräflichen Kanzleigebäude, im Dreißigjährigen Krieg oder gegen Ende des 17. Jh. zerstört, im 18. Jh. wieder aufgebaut, Veränderungen in den 1950er Jahren durch Ladeneinbau im Erdgeschoss.

Die Alte Kanzlei weist heute noch Detailformen auf, die ein Hinweis auf seine besondere Bedeutung sind. Darüber hinaus ist das Gebäude ein wichtiges Zeugnis der historischen Stadtstruktur und ein bedeutendes Dokument der Stadtgeschichte von Sulzburg.

*Hauptstraße 57, 59, Ansicht von S*

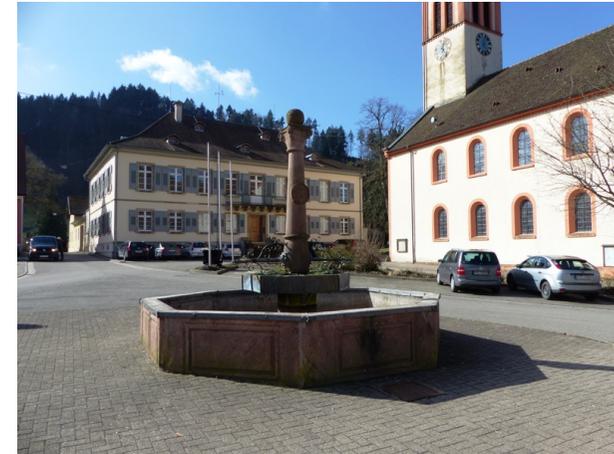
Der Marktbrunnen war ursprünglich einer von drei Brunnen auf der Hauptstraße und wurde um die Mitte des 19. Jh. an seine heutige Stelle versetzt.

Der Brunnen ist ein aussagekräftiges Dokument für die frühere Wasserversorgung der Stadt. Darüber hinaus hat er durch seine Versetzung im Zusammenhang mit der Gestaltung des Marktplatzes in der Mitte des 19. Jhs. stadtbaugeschichtlichen Wert.

*Ansicht von NW*

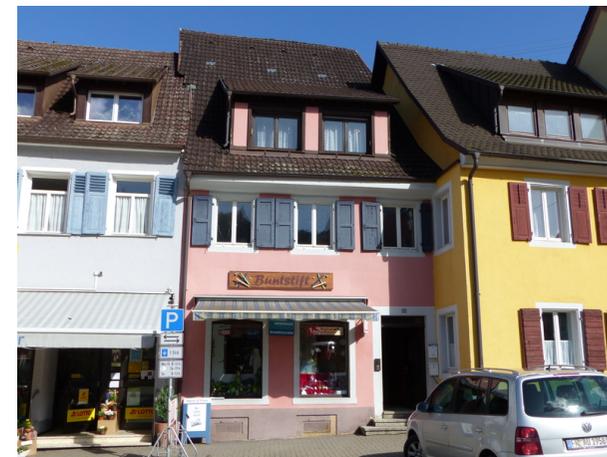
Taufständiges, zweigeschossiges Wohnhaus über niedrigem Kellersockel, verputzt, Erschließung über kurze Eingangstreppe, rückwärtig Laube und Kellerzugang, stehende, verzapfte Dachkonstruktion von 1662 (d), steiles Satteldach mit profiliertem Dachansatz; spätmittelalterliche Kernsubstanz, Überformung im 17. Jh., nachträglicher Ladeneinbau, Veränderungen durch den Einbau einer breiten Schleppgaube in der 2. H. des 20. Jhs.; rückwärtiges Ökonomiegebäude mit gewölbtem Keller.

Das Gebäude ist charakteristischer Bestandteil der geschlossenen Reihe traufständiger Bauten an der Nordseite der Hauptstraße mit Vorderhäusern und den zugehörigen rückwärtigen Ökonomiegebäuden an der Gustav-Weil-Straße. Mit seiner in spätmittelalterliche Zeit reichenden Bausubstanz und dem rückwärtigen Hofraum ist das Gebäude von baugeschichtlichem Wert und ein Zeugnis der spätmittelalterlichen Stadtstruktur mit ihrer späteren Überformung und Vereinheitlichung.

*Ansicht von SW*

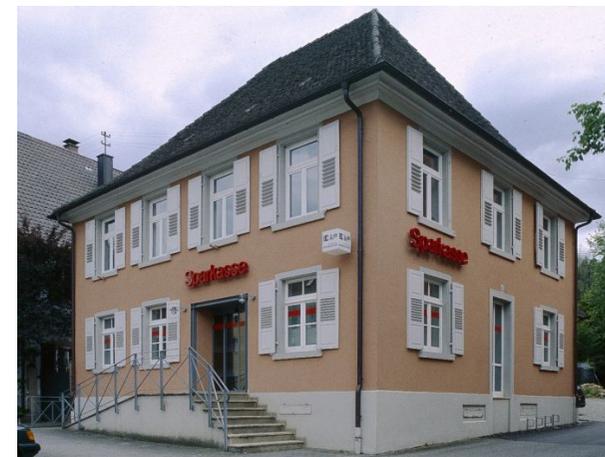
*Hauptstraße 64*

In dem Gebäude war zeitweise das Rathaus untergebracht, im 19. Jh. die Post.

Das Gebäude ist ein typischer Vertreter des frühen 19. Jhs., der in Formen ausgeführt wurde, die für die großherzoglich badische Bauverwaltung üblich waren. Durch seine zeitweise Nutzung als Rathaus und Post ist es auch aus stadthistorischen Gründen von Bedeutung.
