**DENKMALPFLEGERISCHER WERTEPLAN  
GESAMTANLAGE Sulzburg**

11/2015  
Lampert-Grohe, Viola

### Denkmalpflegerischer Werteplan Sulzburg

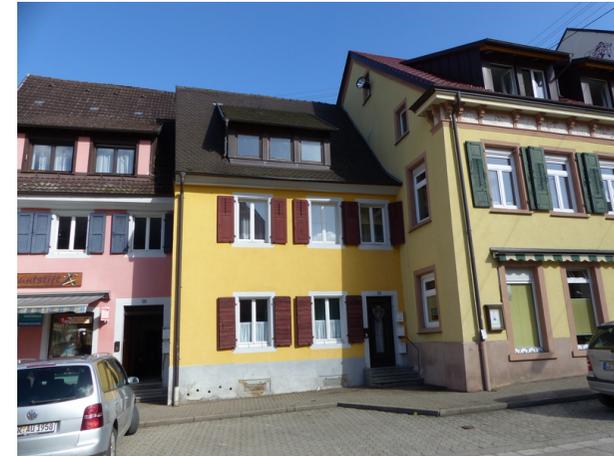
Taufständiges, zweigeschossiges Wohnhaus mit aus Straßenflucht vorspringender, verputzter Fassade, niedriger Kellersockel, straßenseitiger Eingang mit kurzer Eingangstreppe, Satteldach mit profiliertem Dachansatz; spätmittelalterliche Kernsubstanz, Straßenfassade des 18./19. Jhs., Dachstuhlbrand in den 1960er Jahren, trotz Brandschaden im System noch erkennbares Dachgerüst mit Veränderungen durch nachträglich eingebaute Schleppgaube.

Das Gebäude ist charakteristischer Bestandteil der geschlossenen Reihe traufständiger Bauten an der Nordseite der Hauptstraße. Mit seiner in spätmittelalterliche Zeit reichenden Bausubstanz ist das Gebäude von baugeschichtlichem Wert und ein Zeugnis der spätmittelalterlichen Stadtstruktur. Seine Lage zwischen den vor- bzw. rückspringenden Fluchten der Nachbarhäuser belegt, dass die geschlossen wirkende Straßenflucht nicht auf einem einheitlichen Gestaltungswillen resultiert, sondern geschichtlich gewachsen ist.

Ansicht von SW

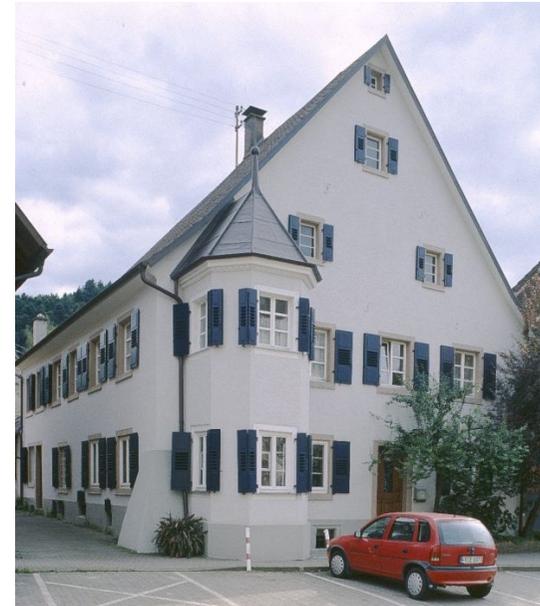
Hauptstraße 66

Gut erhaltene Teile der Innenausstattung des späten 18. / frühen 19. Jhs. mit Treppe, Stuckdecken und Türen; in den Wohnräumen sind an einigen Türen Spuren von Mesusot vorhanden.

Das langgestreckte Gebäude ist eines der wenigen Häuser in der Stadt mit giebelstelliger Ausrichtung und dokumentiert als Bestandteil der deutlich repräsentativeren Bebauung an der Südseite der Hauptstraße das Süd-Nord Gefälle in der Sozialtopographie von Sulzburg. Mit seiner bis in spätmittelalterliche Zeit reichenden Bausubstanz und qualitätvollen Details im Inneren ist es von baugeschichtlichem Wert und ein Zeugnis der spätmittelalterlichen Stadtstruktur sowie ein Hinweis auf die Wohnkultur des 18. bzw. frühen 19. Jhs. Darüber hinaus ist es mit den Spuren von Mesusot ein Dokument des jüdischen Lebens ins Sulzburg.

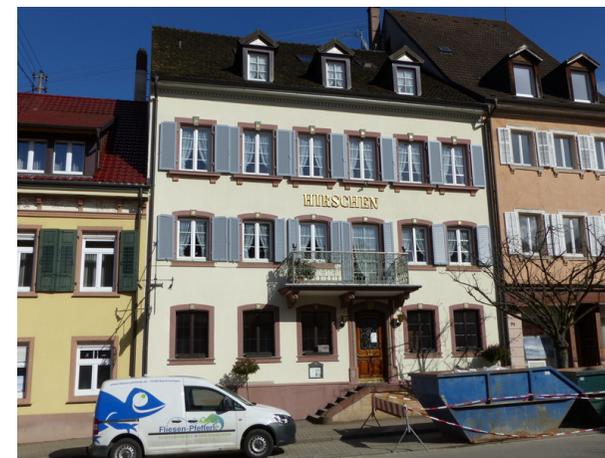
Traufständiger, dreigeschossiger Gasthof Hirschen über niedrigem Kellersockel, verputzt, Eingang mit doppelläufiger Treppe, darüber repräsentativer Balkon im ersten Obergeschoss, Satteldach mit Giebelgauben und Würfelfries am Dachansatz; im frühen 18. Jh. zweigeschossig erbaut, seit 1726 nachweislich Gastwirtschaft, 1895 aufgestockt und mit historisierender Fassadendekoration versehen; rückwärtige Scheune an der Gustav-Weil-Straße, die zu Beginn des 21. Jhs. zu Wohnzwecken umgebaut worden ist.

*Ansicht von SW*

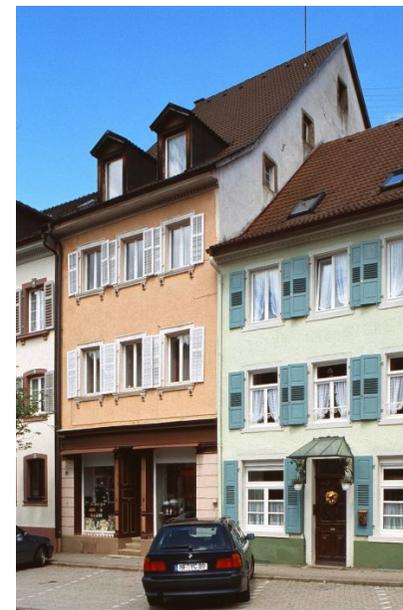
Hauptstraße 71

Das Gebäude mit steilem und hohem Satteldach ist deutlich höher proportioniert als seine Nachbargebäude und besitzt höhere Geschosse als sonst in Sulzburg üblich, wodurch es auf seine herausgehobene Funktion verweist. Als ehem. "gemeines Rathaus" hat es für die Stadtgeschichte dokumentarischen Wert. Mit seiner bis in spätmittelalterliche Zeit reichenden Bausubstanz ist es von baugeschichtlichem Wert und ein Zeugnis der spätmittelalterlichen Stadtstruktur mit ihrer späteren Überformung und Vereinheitlichung.

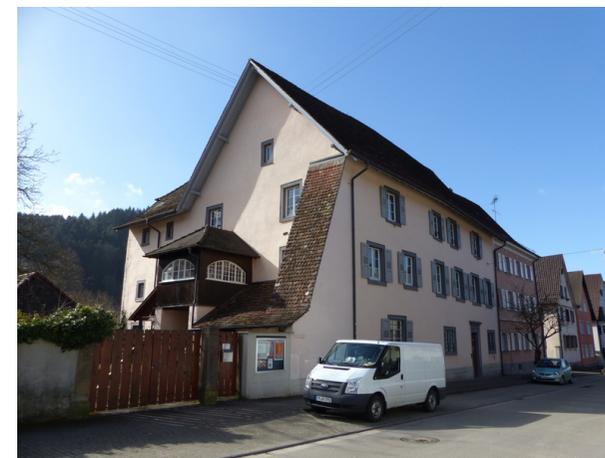
Taufständiges, dreigeschossiges Pfarrhaus auf winkelförmigem Grundriss, verputzt, Strebepfeiler an Ostseite, Satteldach; älteste Teile mit Kellergebälk von 1248/49 (d) und Erdgeschossdecke von 1248/49 (d); ursprünglich aus drei Einzelhäusern bestehend, die Mitte des 16. Jhs. zusammengefasst wurden, in dem Zusammenhang entstanden vermutlich das 2. OG und das Dachwerk, welches in mehreren Etappen aufgesetzt worden ist (westlicher Bauteil 1542/43 (d), östlicher und rückwärtiger Bauteil 1549/50 (d)); rückwärtig Stadtbefestigung.

*Ansicht von NO*

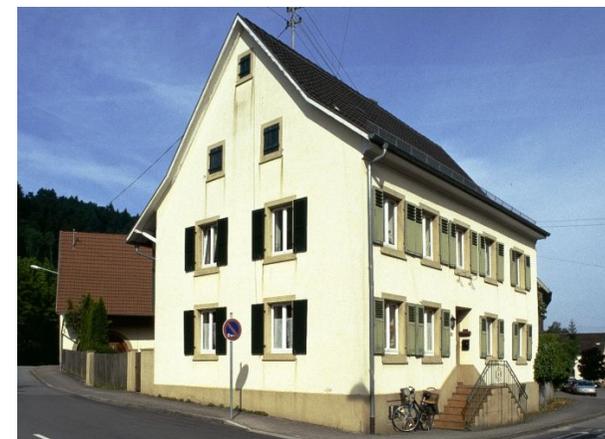
*Hauptstraße 75*

Gehöft mit traufständigem, zweigeschossigem Wohnhaus über niedrigem Kellersockel, verputzte, symmetrisch gegliederte Fassade, straßenseitig über zweiläufige Eingangstreppe erschlossen, Satteldach, im 19. Jh. im Grabenbereich unmittelbar an die Stadtmauer gebaut; rückwärtig Schopf und Scheune mit Satteldach und rundbogigem Scheunentor, im Keilstein 1840 datiert, die Scheune ist durch einen Schopf mit Laubengang mit dem Wohnhaus verbunden.

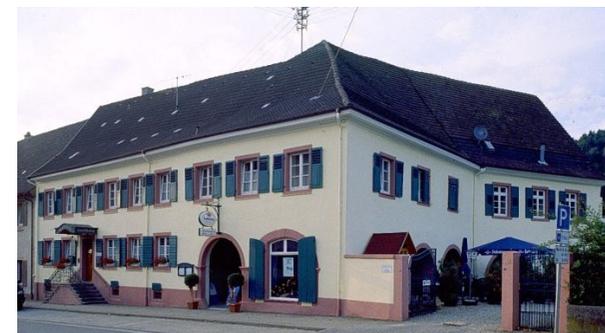
*Hauptstraße 77*

Taufständiges, zweigeschossiges Gasthaus Zum Rebstock in leichter Hanglage über niedrigem Kellersockel, verputzt, Straßenfassade mit doppelläufiger Eingangstreppe, Satteldach; nach Osten anschließende Erweiterungen als einstige Ökonomiebauten mit Überbauung des Zugangs zur Klostergasse und mehreren, heute teilweise vermauerten Bogenöffnungen im EG, rückseitig an die ehem. Stadtbefestigung grenzend; Kellersubstanz mit spätmittelalterlichen Bauteilen, Umbau spätes 18. und 19. Jh. zu heutiger Form mit Überbauung der Klostergasse; an Ostfassade tiefer Brunnenschacht; gut erhaltene Innenausstattung des 18./19. Jh.

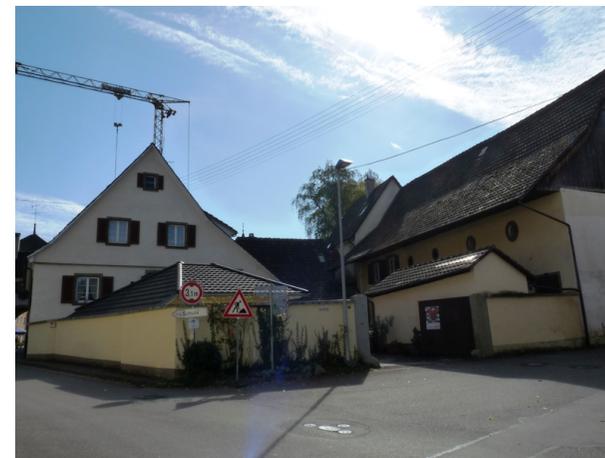
Winkelgehöft mit eingeschossigem, verputztem Wohnhaus, traufständig zur Hauptstraße ausgerichtet, Satteldach; im 18. Jh. im aufgeschütteten Grabenbereich der Stadtbefestigung erbaut, im Türsturz 1784 datiert; nach Süden an Wohnhaus anschließender Verbindungsbau zur Scheune; von Hofmauer eingefasstes Hofgelände mit Nebengebäuden und großer Scheune, rundbogiges Scheunentor mit Datierung im Keilstein 1812; im angrenzenden, rückwärtigen Bereich Überreste des Grabenbereichs der Stadtbefestigung.

*Ansicht von NW*

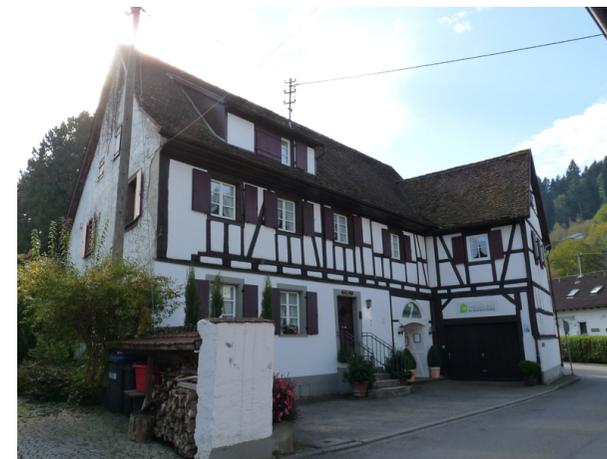
Taufständiges, zweigeschossiges Wohnhaus über niedrigem, massivem Kellersockel, leicht von der Straßenflucht zurückversetzt, massives, verputztes Erdgeschoss, Obergeschoss mit freigelegtem Fachwerk, straßenseitige Erschließung über einläufige Eingangstreppe und rundbogiger Tordurchfahrt, Satteldach, südlich giebelständig angrenzender Fachwerkanbau mit Ökonomieteil im Erdgeschoss; im 18. Jh. im aufgeschütteten Grabenbereich der Stadtbefestigung erbaut, über Eingangstür 1765 datiert, nachträglicher Ausbau des Dachgeschosses mit Schleppgaube; rückwärtig Freifläche im Bereich des ehem. Grabenbereichs der Stadtbefestigung.

Ansicht von NW

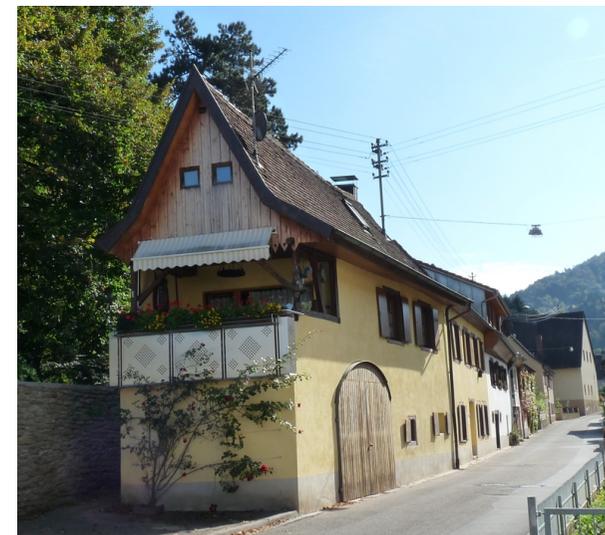
Taufständiges, zweigeschossiges Handwerker- bzw. Kleinbauerngehöft mit Satteldach, lang gestreckter Baukörper mit verputztem Wohnhaus und nordwestlich anschließendem, leicht abgewinkeltem Kopfbau mit Scheune, der dem Verlauf des äußeren Stadtgrabens folgt; Scheune im Erdgeschoss massiv und verputzt, im Obergeschoss verputztes Fachwerk; 19. Jh., Veränderungen durch Ausbau der Scheune zu Wohnzwecken mit Balkonausbau im Obergeschoss.

*Ansicht von W*

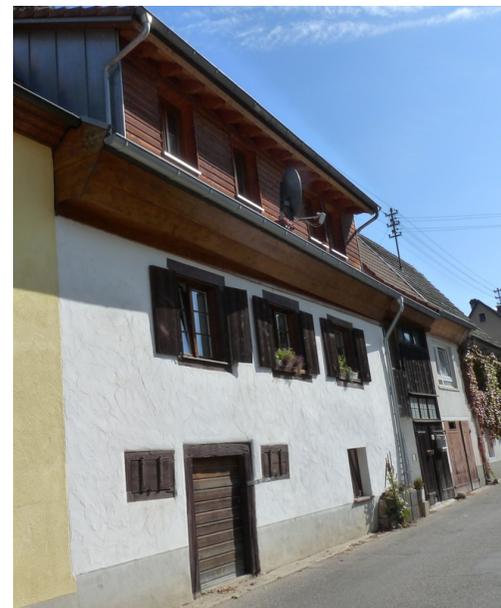
Taufständiges, zweigeschossiges Wohnstallhaus, verputztes Fachwerk, Ökonomie im Erdgeschoss mit Stalltor, durch Hanglage ursprüngliche rückseitige Erschließung des Wohnbereiches über Eingangstür im Obergeschoss, Satteldach; 19. Jh., Veränderungen durch Ausbau der Scheune zu Wohnzwecken und nachträglichem Dachgeschossausbau mit einer breiten Schleppgaube Anfang 21. Jh.; südöstlich angrenzende Scheune mit verbretterter Fassade und großem Scheunentor, heute zu Wohnzwecken ausgebaut mit neuem, straßenseitigem Eingang; rückwärtig Stadtbefestigung.

*Ansicht von SW*

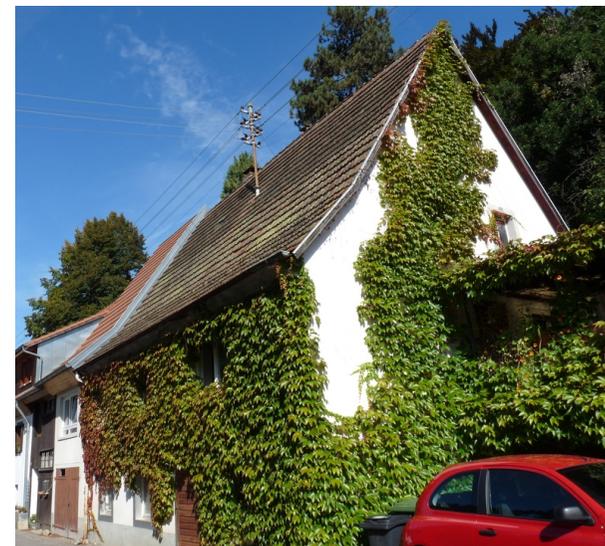
Taufständiges, zweigeschossiges Wohnstallhaus in Hanglage, verputzte Fassade mit straßenseitiger Stalltür, Satteldach; im 19. Jh. im Grabenbereich vor Stadtmauerring entstanden, Veränderungen durch Balkonanbau an Südostseite und umfassenden Umbau des nordwestlich anschließenden Ökonomieteils zu Wohnzwecken mit großer Durchfensterung; rückwärtig Stadtbefestigung.

*Ansicht von S*

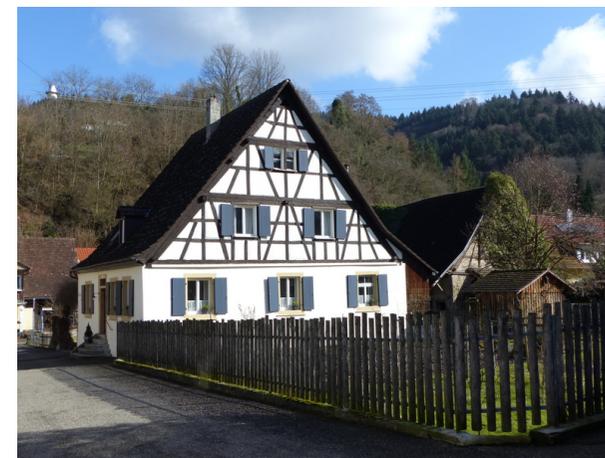
Gehöft mit traufständigem, eingeschossigem Wohnhaus über niedrigem Kellersockel, darüber massives und verputztes Erdgeschoss, Giebel in Fachwerkbauweise, Satteldach; im späten 18. Jh. im Grabenbereich errichtet mit Resten der Stadtbefestigung im rückwärtigen Bereich, über Türsturz des Wohnhauses 1783 datiert; nordwestlich freistehende, winkelförmige Scheune mit östlicher Traufseite unmittelbar an Stadtmauer gelehnt, Massivbauweise aus unverputztem Bruchstein mit Fachwerkgiebel und Satteldach.

*Ansicht von SW*

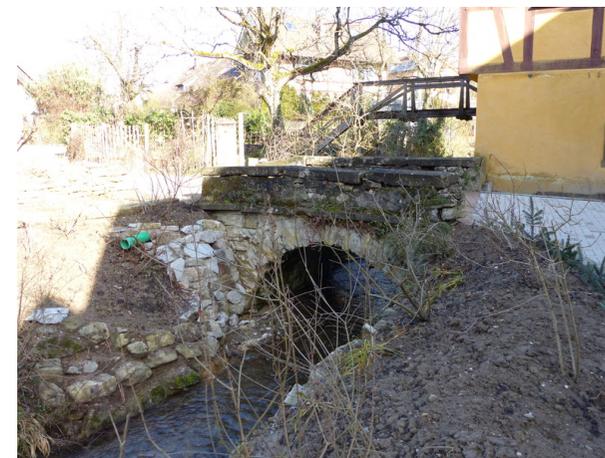
Bogenbrücke über den Fliederbach, südwestlich von Hauptstraße 26 gelegen, mit hohen Fahrbahnwangen aus Bruchsteinmauerwerk, im 18. Jh. errichtet.

*Bogenbrücke bei Hauptstraße 26a, Ansicht von S*

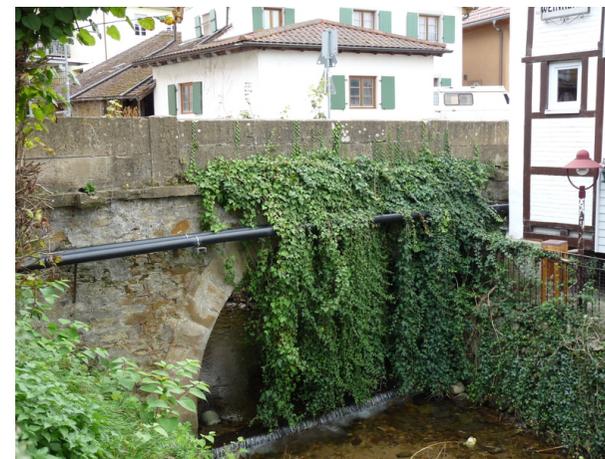
Bogenbrücke über den Sulzbach, Wangen aus Bruchstein, mit dicken Hausteinplatten verkleidet; an den Brückenden in Brückengeländer eingelassene Ruhebänke; 18./19. Jh; an südlichen Brückenseiten Stadtbefestigung.

Brücke Klostergasse, Ansicht von NW

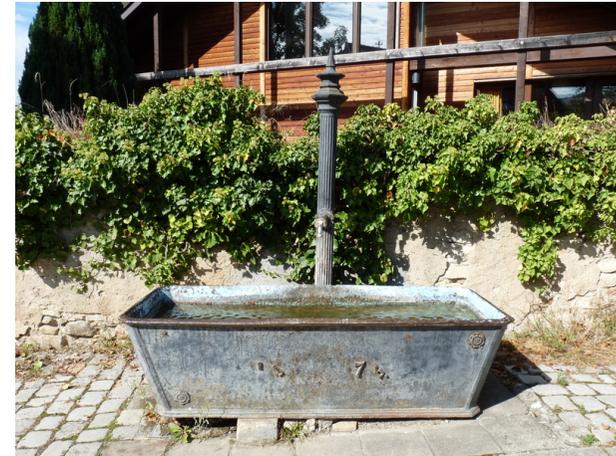
Der Brunnen ist ein Dokument für die frühere Wasserversorgung der Stadt.

Brunnen vor Klostermauer, Ansicht von SO

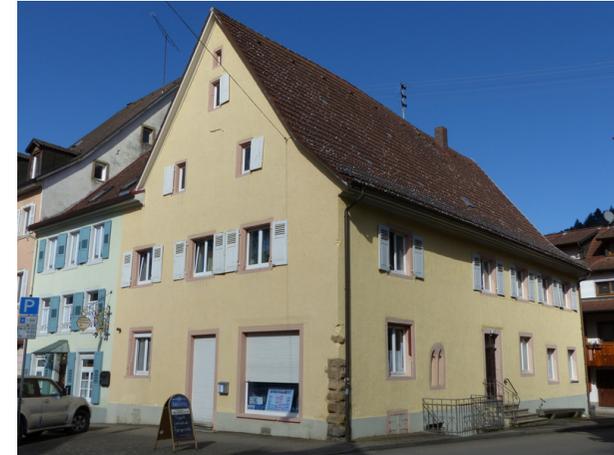
Traufständiges, zweigeschossiges Wohnhaus, giebelständig zur Hauptstraße ausgerichtet, verputzter Massivbau mit Buckelquadern an Gebäudeecken, Satteldach; mittelalterlicher Kern, Gebäude setzte sich im 12./13. Jh. aus zwei Baukörpern zusammen, wobei das Vorderhaus an der Hauptstraße traufständig ausgerichtet war, im frühen 17. Jh. neue Innenstruktur und vermutlich Zusammenlegung beider Gebäude, in den Kriegen des 17. Jhs. beschädigt, im 18. Jh. mit neuem Dachstuhl grundlegend instand gesetzt (1722-25d).

Ansicht von SO

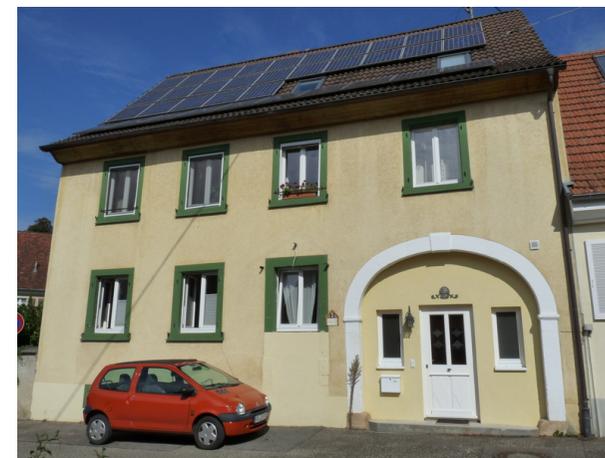
Taufständiges, zweigeschossiges Wohnstallhaus, mit südöstlicher Giebelwand an Klostergasse 5 grenzend, verputzt, an Straßenfassade korbogiger, zugemauerter Torbogen, Satteldach mit profiliertem Dachansatz; 19. Jh., umfassende Veränderungen durch Ausbau der Ökonomie zu Wohnzwecken mit Verlegung der Eingangssituation und Zumauerung der einstigen Eingangstür und Tordurchfahrt; rückwärtige Scheune.

Ansicht von SW

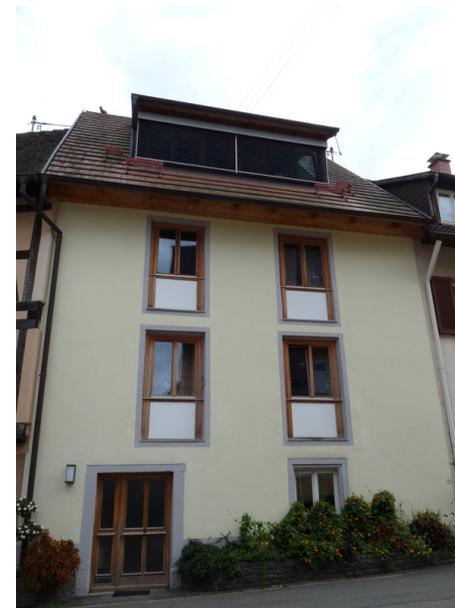
Ansicht von NW

Wohnhaus, dreigeschossiger Traufseitbau, verputzt und mit Satteldach, Straßenfassade zu zwei Fensterachsen, historische Binnenstruktur mit Erschließung über Seitenflur, im Kern Spätmittelalter, 2003 tiefgreifender Umbau und Veränderung durch größere Fenster und breite Dachgaube.

Das Gebäude entspricht in seiner Grundstruktur und Werkstoffen nach wie vor dem ortstypisch-historischen Bauschema. Sein hohes Alter macht es zu einem Dokument der Sulzburger Bürgerhäuser, wenn auch zwischenzeitlich modern in die Bausubstanz eingegriffen wurde. Als früher Bestandteil der elementaren Verbindungsgasse zwischen ehemaligem Kloster und Stadanlage und entsprechend der kleinteiligen Parzellierung des Mittelalters ist es von stadtbau- und stadtgeschichtlichem Interesse.

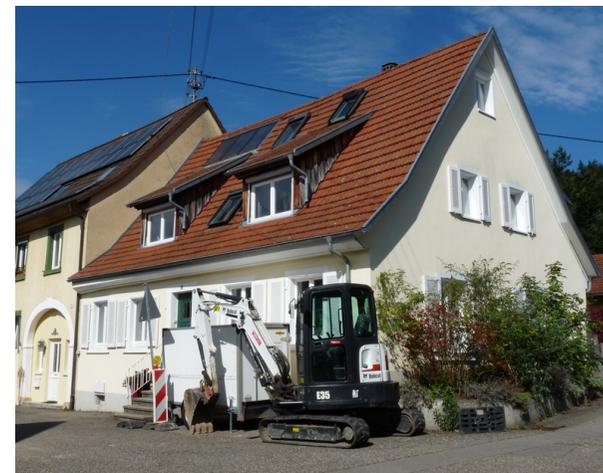
Ansicht von S

Taufständiges, eingeschossiges Wohnhaus über niedrigem Kellersockel, mit nordöstlicher Giebelwand an Klostergasse 3 grenzend, verputzt, straßenseitige Erschließung über Eingangstreppe, Satteldach mit profiliertem Dachansatz; 19. Jh., starke Veränderungen durch Ausbau des Dachgeschosses mit zwei Schlepplgauben und mehreren Dachflächenfenstern; rückwärtige Scheune.

Das Gebäude ist ein für das Ortsbild typischer Bau, der die landwirtschaftlich geprägte Gebäude- und Sozialstruktur außerhalb des Kernstadtbereichs am Rande des ehem. Klosterbezirks veranschaulicht. Darüber hinaus ist es ein Beispiel für die Nachverdichtung der Siedlungserweiterung im Nordosten der Stadt im 19. Jh.

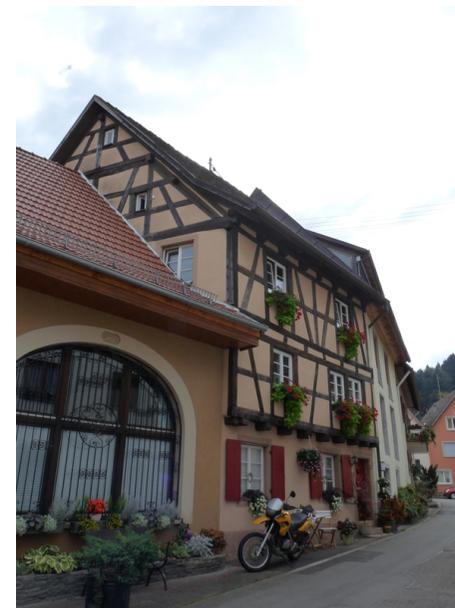
*Ansicht von N*

Taufständiges, dreigeschossiges Wohnhaus, massives Erdgeschoss mit Erschließung über kurze Eingangstreppe, darüber vorkragende, unverputzte Fachwerkkonstruktion, die in den 1980er Jahren freigelegt worden ist, Satteldach mit liegendem Dachstuhl; spätmittelalterliche Kernsubstanz, Fachwerkkonstruktion des 17./18. Jhs.

Mit seiner in spätmittelalterliche Zeit reichenden Bausubstanz ist das Gebäude von baugeschichtlichem Wert und ein Zeugnis des spätmittelalterlichen Stadtgrundrisses und des frühneuzeitlichen Aufrisses in der Bebauung Sulzburgs.

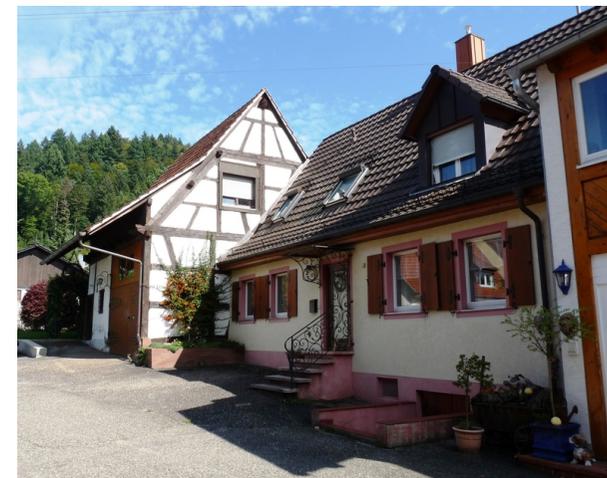
*Ansicht von W*

Taufständiges, eingeschossiges Wohnhaus über niedrigem Kellersockel, mit südwestlicher Giebelwand an Klostergasse 9 grenzend, verputzt, straßenseitige Erschließung über Eingangstreppe und abgetieftem Kellerzugang, Satteldach mit profiliertem Dachansatz; 18. Jh., Veränderungen durch Ausbau des Dachgeschosses mit Giebelgaube und zwei Dachflächenfenstern; nordöstlich traufseitig anschließende Scheune, in Teilen freiliegende Fachwerkkonstruktion, Satteldach.

Das Gebäude ist ein für das Ortsbild typischer Bau, der die landwirtschaftlich geprägte Gebäude- und Sozialstruktur außerhalb des Kernstadtbereichs am Rande des ehem. Klosterbezirks veranschaulicht. Darüber hinaus ist es ein Beispiel für die Siedlungserweiterung im Nordosten der Stadt im 18. Jh.

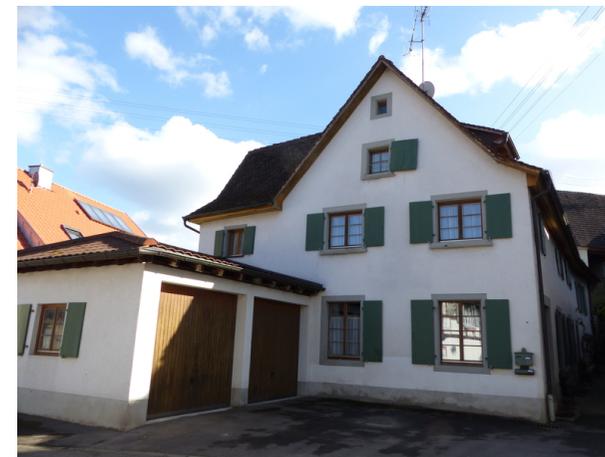
*Ansicht von NW*

Ehem. Klostermühle, heute Wohnhaus, von der Klostergasse leicht zurückversetzter, giebelständiger, zweigeschossiger Baukörper mit Wiederkehr, unmittelbar am Sulzbach gelegen und rückwärtig an Stadtbefestigung grenzend, verputzt, Satteldach mit Schleppgauben; seit dem 14. Jh. urkundlich überliefert, Umbau 1765, aus dieser Zeit Tür mit datiertem Sturz, in den 1980er Jahren nachträgliche Veränderung des einstigen Schuppens und kleinen Ökonomiegebäudes durch den Einbau von zwei Garagen mit flachgeneigtem Walmdach.

Die ehem. Klostermühle ist ein wichtiges Zeugnis der Klostergeschichte des einstigen Klosters St. Cyriak und als eine der beiden in der Kernstadt gelegenen Mühlen für die historische Ortsstruktur und die frühe Wirtschaftsgeschichte von großer Bedeutung.

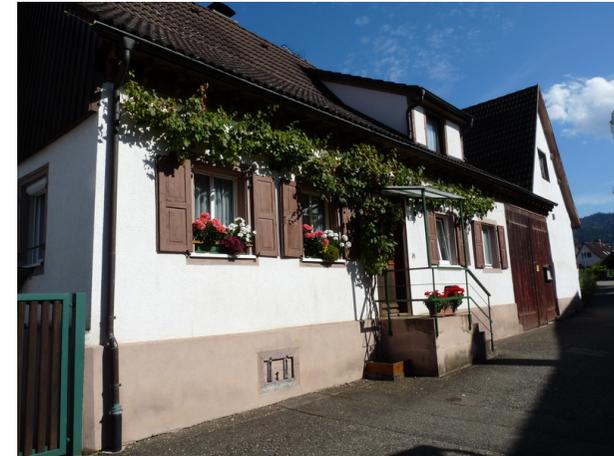
*Ansicht von SW*

Taufständiges, eingeschossiges Wohnhaus über niedrigem Kellersockel, verputzte Fachwerkkonstruktion, straßenseitige Erschließung über einläufige Eingangstreppe, Satteldach mit giebelständig anschließendem Ökonomieteil; 18. Jh., Wohnhaus und Ökonomie waren ursprünglich separate Gebäudeteile und wurden in der 2. H. des 19. durch den verbindenden Gebäudeteil mit großem Scheunentor zusammengelegt; Veränderungen in der 2. H. des 20. Jhs. durch den Einbau einer Schleppgaube.

Das Gebäude ist ein für das Ortsbild typischer Bau, der die landwirtschaftlich geprägte Gebäude- und Sozialstruktur außerhalb des Kernstadtbereichs am Rande des ehem. Klosterbezirks veranschaulicht. Darüber hinaus ist es ein Beispiel für die Siedlungserweiterung im Nordosten der Stadt im 18. Jh.

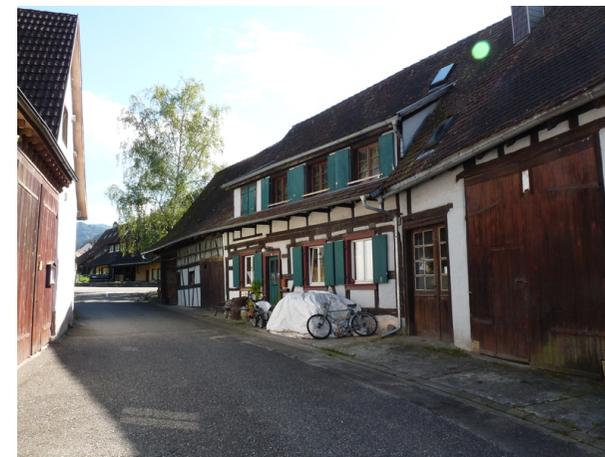
*Ansicht von NW*

Gehöft mit traufständigem, eingeschossigem Wohnhaus, freigelegte Fachwerkkonstruktion, Satteldach, unmittelbar an die westlich und östlich anschließenden Giebelseiten anschließende Ökonomieteile, teils in Fachwerk, teils verputzt, mit großem Scheunentor; 18. Jh., Scheune und Stall waren ursprünglich separate Gebäudeteile und wurden in der 2. H. des 19. Jhs. durch den verbindenden Scheunenteil zusammengelegt; Veränderungen durch den Einbau einer großen Schlepplgaube.

Das Gebäude ist ein für das Ortsbild typischer Bau, der die landwirtschaftlich geprägte Gebäude- und Sozialstruktur außerhalb des Kernstadtbereichs am Rande des ehem. Klosterbezirks veranschaulicht. Darüber hinaus ist es ein Beispiel für die Siedlungserweiterung im Nordosten der Stadt im 18. Jh.

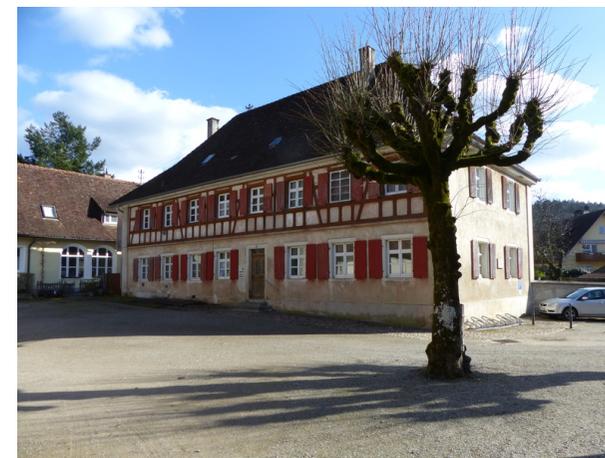
*Ansicht von NW*

1843 wurde in dem Haus Ernst Leitz geboren (gest. 1920). Als innovativer Hersteller optischer Geräte hat er zusammen mit seinem Sohn maßgeblich deutsche Wirtschaftsgeschichte geschrieben. Sein Werk Ernst Leitz in Wetzlar (heute Leica).

Das bauhistorisch wertvolle Gebäude ist eine dominante Platzraumfassung am Klosterplatz und als Nachfolge der einstigen Klosterbauten für die Stadtbaugeschichte von Bedeutung. Als Geburtshaus der herausragenden Unternehmerpersönlichkeit Ernst Leitz besitzt es heimatgeschichtliche Bedeutung.

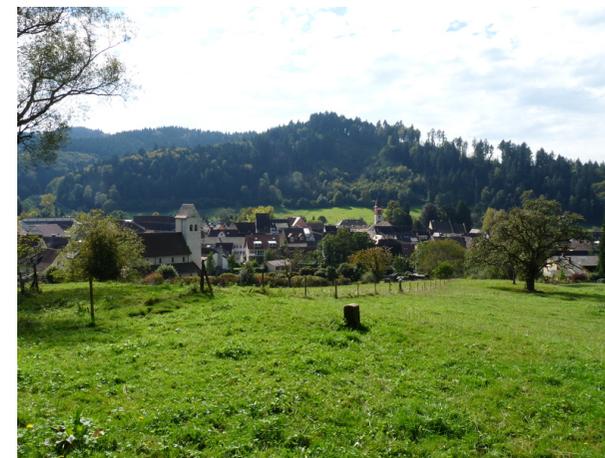
*Ansicht von N*

Kuchegarten und Burghalden, nördlich von Kernstadt und ehem. Klosterareal gelegene Gewanne an der Südflanke des sog. Schlößlebergs. Oberhalb von Sulzburg auf einem langgezogenen Felssporn aus Gneisgestein gelegene Mauer- und Fundamentreste einer ehem. Höhenburg der Herren von Usenberg, wahrscheinlich im 12. Jh. zur Kontrolle und Schutz des Bergbaus im Sulzbachtal erbaut, von der Kuppe Sichtbeziehung zur Rheinebene bis hinunter zur Burgundischen Pforte. Der Südhang des Kuchegartens wird als Weidefläche genutzt, dort Grenzstein an der östlichen Gewannngrenze.

Die un bebauten Freiflächen sind mit den erhaltenen Bestandteilen der Höhenburg ein herausragendes Zeugnis für die Gründungs- und Stadtgeschichte von Sulzburg. Als Dokument des mittelalterlichen Burgenbaus sind die Mauer- und Fundamentreste auch von architekturgeschichtlichem Wert.

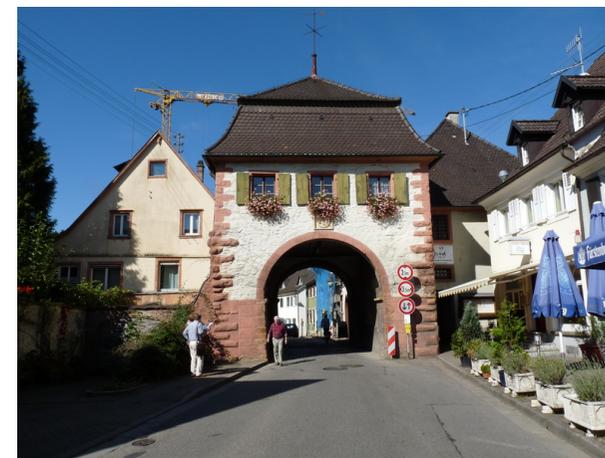
Befestigungsanlage mit allen erhaltenen, vielfach in die Gebäude integrierten oder mitunter im Geländeverlauf sichtbaren Teilen samt Grabenbereich. Ursprünglich mit drei Toren, wovon als westlicher Abschluss des Kernstadtbereichs das Niedere Tor (Hauptstraße 37) erhalten ist. Im 12.-14. Jh. um den ovalen Stadtkern teilweise mit Doppelgraben angelegt, an der Nordseite folgte die Stadtbesfestigung dem Verlauf des Sulzbaches. Stadtmauer und Tore wurden im und nach dem Dreißigjährigen Krieg schwer beschädigt, jedoch wieder repariert, da Sulzburg als Fluchtort der umliegenden Gemeinden galt. Seit dem 18. Jh. hatte die Stadtbesfestigung jedoch an Bedeutung verloren, wovon die Aufschüttung und sukzessive Bebauung des Grabenbereichs zeugt. Sog. Niedere Tor, rechteckiger Baukörper mit Buckelquadern an Baukanten, verputzter Massivbau mit rundbogiger Durchfahrt, Mansarddach; Erbauung 13. Jh., im Dreißigjährigen Krieg und nachfolgenden kriegerischen Auseinandersetzungen des 17. Jhs. beschädigt, in den 1840er Jahren grundlegende Reparatur und Wiederherstellung in reduzierter Form mit Türmerwohnung im Obergeschoß und Einrichtung eines Gefängnisses an der Nordseite; auf dem Dach Blitzableiter des 18. Jhs. nach Vorbild Johann Jakob Hemmers.
